射洪县洪达家鑫化工有限责任公司

土壤污染隐患排查报告

编制单位：四川炯测环保技术有限公司

二〇二二年八月

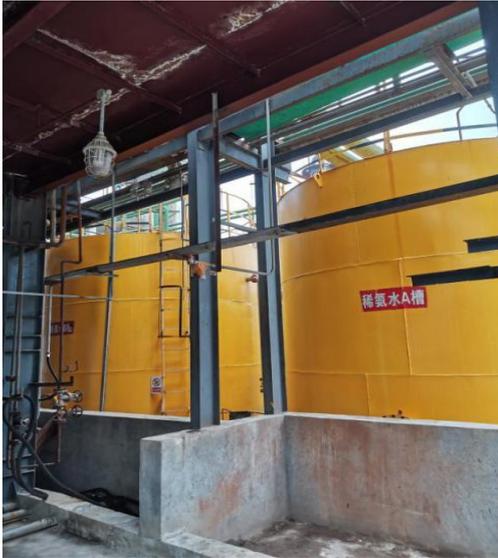
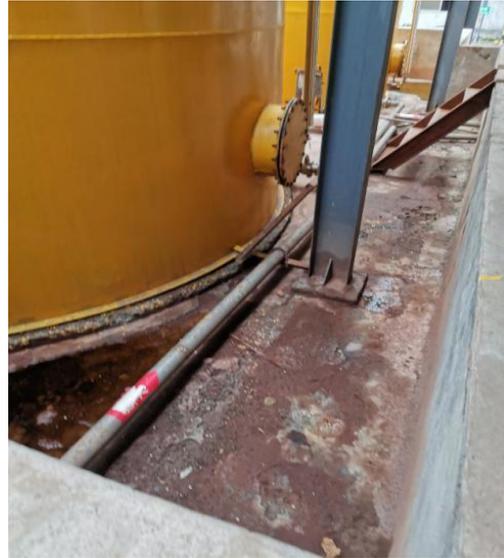
稀氨水槽（A/B槽）

①碳化工段稀氨水槽为单层钢制储罐，设有泄漏检测设施及有磁浮液位计，储槽与地面直接接触；该区域无防雨设施，地面均进行了硬化及防渗处理，设有围堰及排水沟，能及时有效排出雨水，渗漏、流失的液体能得到有效收集。安排有专人对各类储罐定期进行检查、管理，并设有泄漏事件处置预案。目视检查无老化、破损、裂缝及滴漏现象，对土壤污染可能性较小。

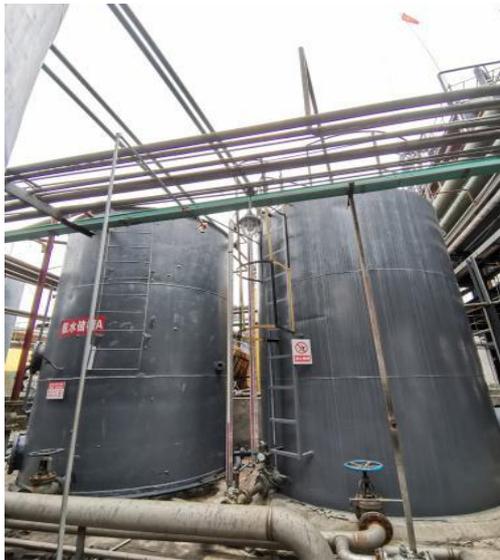
氨水储槽（B槽）及循环氨水槽

②碳化工段氨水储槽、母液槽、循环氨水槽为单层钢制储罐，设有泄漏检测设施及有磁浮液位计，储槽与地面直接接触；该区域无防雨设施，地面均进行了硬化及防渗处理，设有收集沟，能及时有效排出雨水，渗漏、流失的液体能得到有效收集。安排有专人对各类储罐定期进行检查、管理，并设有泄漏事件处置预案。目视检查无老化、破损、裂缝及滴漏现象，对土壤污染可能性较小。

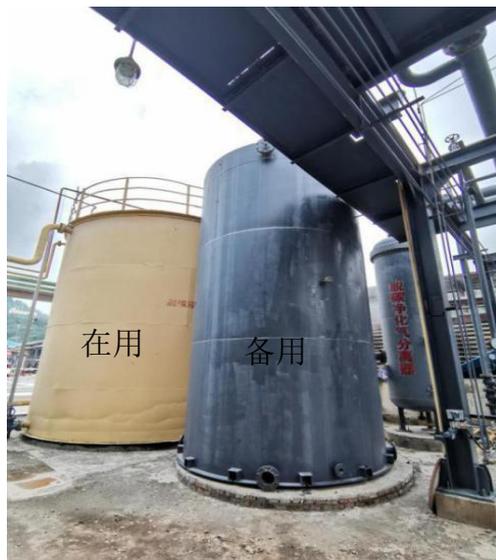
脱碳液储罐、脱碳液备用储罐

③脱碳工段脱碳液储罐为单层钢制储罐，设有泄漏检测设施及有磁浮液位计，储罐与地面直接接触；该区域无防雨设施，地面均进行了硬化及防渗处理，设有围堰及收集沟，能及时有效排出雨水，初期雨水或发生泄漏产生的废水也能得到有效收集进入废水收集池。安排有专人对各类储罐定期进行检查、管理，并设有泄漏事件处置预案。目视检查无老化、破损、裂缝及滴漏现象，对土壤污染可能性较小。

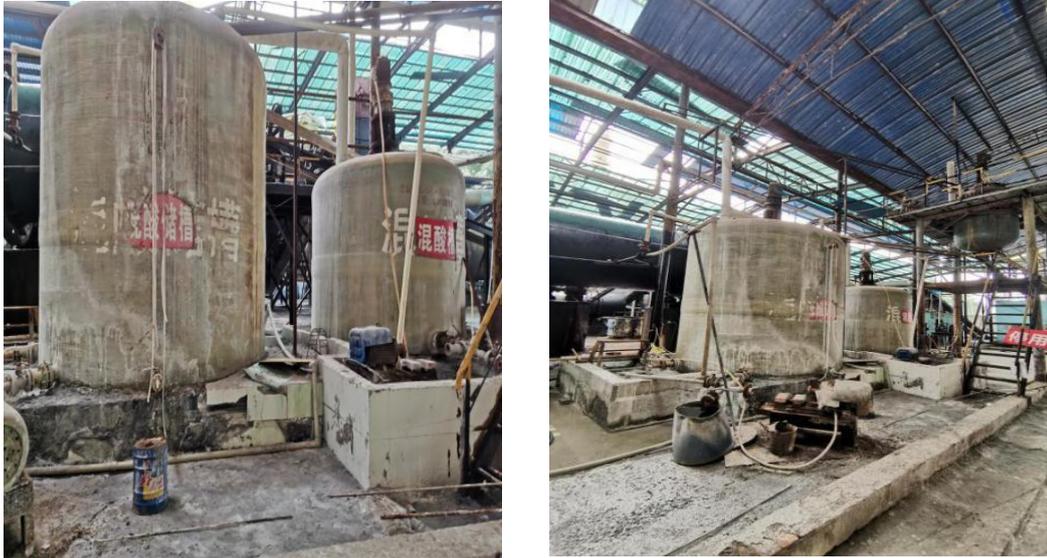
混酸储槽、混酸槽

④复合肥车间混酸储槽及混酸槽为单层玻璃钢制储罐，设有泄漏检测设施及有磁浮液位计，储槽与地面直接接触；该区域防雨设施完善，地面均进行了硬化及防渗处

理，设有围堰及收集沟，储槽中暂无混酸溶液。安排有专人对各类储罐定期进行检
查、管理，并设有泄漏事件处置预案。目视检查储槽附件出现老化、锈蚀以及地面防
渗材料出现老化、破损现象，若重新启用可能发生泄漏对土壤造成污染。

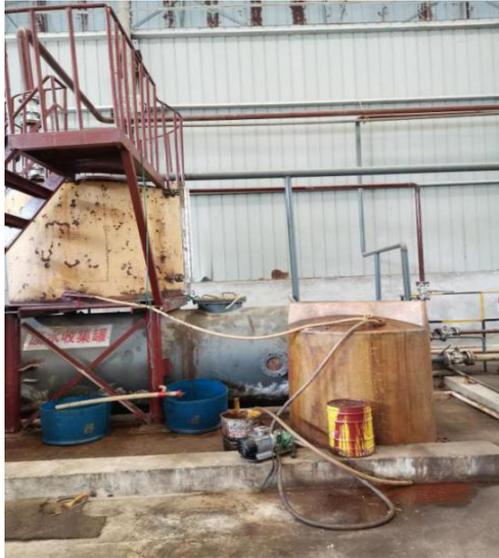
废水收集罐、储油桶

③废油处理单元接地储罐包含废水收集罐、储油桶、试剂罐，该区域防雨设施完
善，地面均进行了硬化及防渗处理，设有围堰及收集沟，泄漏、流失溶液能得到有效
收集。安排有专人对各类储罐定期进行检查、管理，并设有泄漏事件处置预案。废水
收集罐为单层钢制储罐，与地面直接接触；目视检查无老化、破损、裂缝及滴漏现
象，对土壤污染可能性较小。储油桶为单层耐腐蚀性非金属材料，内装有含油废水，
与地面直接接触；储油桶无溢满防止泄漏措施，地面未进行油类防渗处理，可能发生
外溢对土壤造成污染。试剂罐为单层耐腐蚀性非金属材料，与地面直接接触；目视检
查无老化、破损、裂缝及滴漏现象，对土壤污染可能性较小。

储油桶单层耐腐蚀性非金属材料，无防溢满、滴漏措施，可能发生外溢对土壤造成污染。	<ol style="list-style-type: none"> 1.储油桶设置油类防渗围堰及防渗收集沟引流至油水池处理，或增设防渗漏托盘； 2.对地面油渍进行清洁； 3.加强日常检查、清理及维护。 	整改期限：2022年10月31日前 整改责任人：谢建明

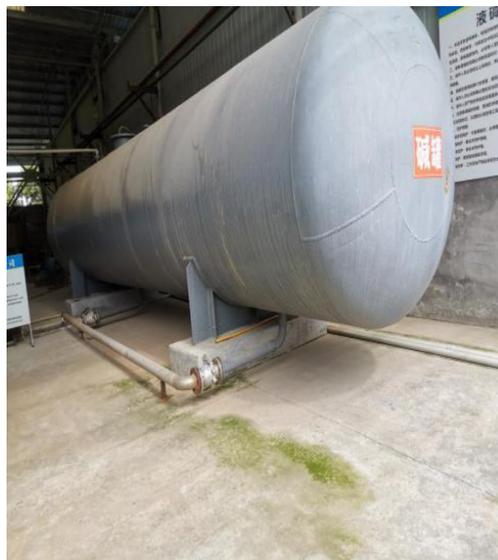
碱罐

③纯水处理单元碱罐为单层钢制储罐，设有磁浮液位计，储槽置于混凝土基槽上，不与地面直接接触；该区域防雨设施完善，地面均进行了硬化及防渗处理。安排有专人对各类储罐定期进行检查、管理，并设有泄漏事件处置预案。目视检查无老化、破损、裂缝及滴漏现象，储罐无防滴漏设施，未设有围堰及收集沟，地面未进行防碱防腐处理，若发生泄漏可能对土壤造成污染。

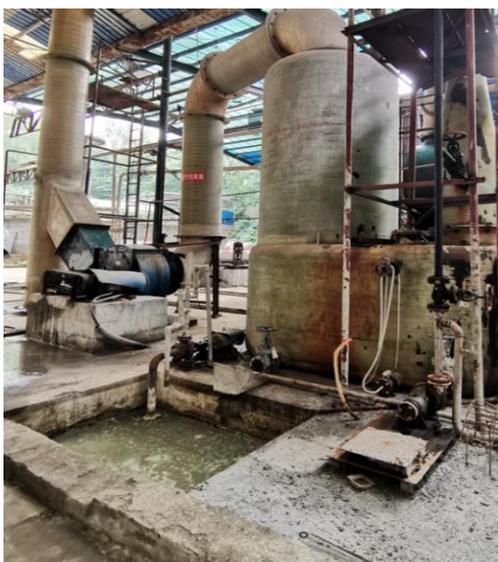
溶解槽

④复合肥车间溶解槽内部为玻璃防腐防渗材质，防雨设施完善。目前复合肥车间停产，溶液一直积存在池中。安排有专人对各类设施定期进行检查、维护，并设有管理台账及泄漏事件处置预案。目视检查池面出现老化、破损现象，可能对土壤有污染。

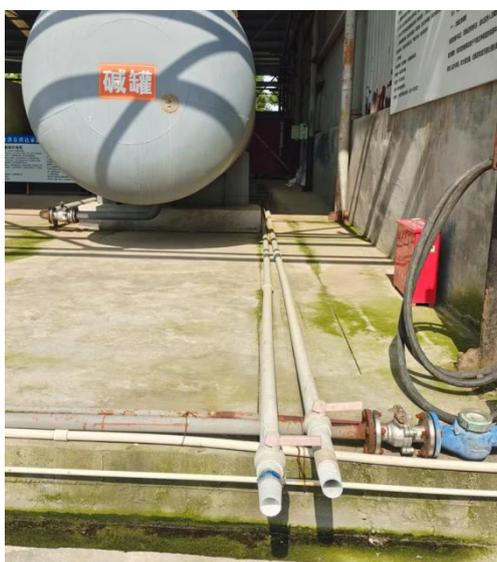
盐酸、碱液进料口

①盐酸、碱液（氢氧化钠）均为顶部装载，由槽车运至储罐区，接入进料口并通过管道灌入储罐；进料口位于雨水沟上方，地面及雨水沟进行了硬化防渗处理。安排有专人定期进行目视检查及日常维护，并设有泄漏事件处置预案。目视检查无老化、破损现象，但进料口无防滴漏措施，残余物料进入雨水沟，可能发生外渗污染。

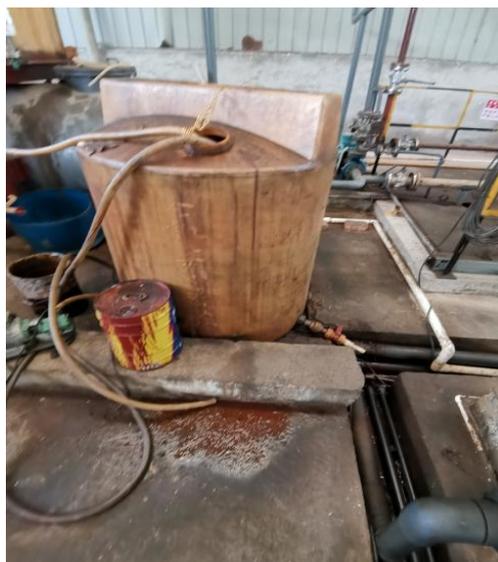
储油桶

④经油水分离器后的废油通过软管至储油桶进行顶部装载，且通过软管进行顶部卸载；四周进行了混凝土硬化及普通防渗处理，设有围堰及收集沟，防雨设施完善，能有效防止雨水进入。安排有专人定期进行目视检查及日常维护，并设有泄漏事件处置预案。储油桶无溢流保护装置，无防滴漏设施，地面未进行油类防渗处理，且卸载软管有滴漏、渗漏现象，可能对土壤有污染。

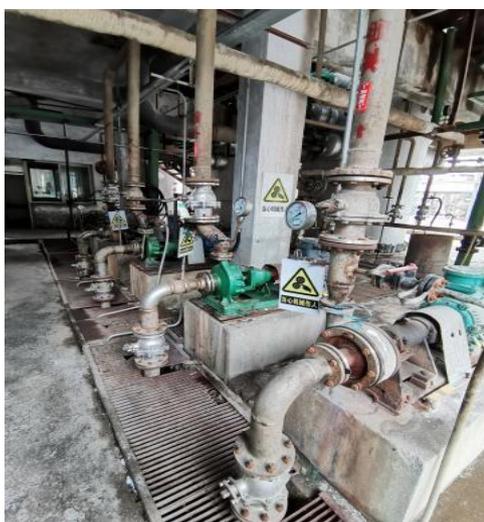
氨水运输管道及收集沟

经现场排查，企业内涉及的地上管道为氨水、脱碳液（MDEA）、液氨、油水运输管道均为单层管道，厂区生产区域地面均进行了硬化及防渗处理，设置有收集沟。目视脱碳液（MDEA）运输管道、氨水运输管道、油水运输管道的附件及接口处无渗漏、泄露现象。安排有专人定期进行目视检查及日常维护，并设有泄漏事件处置预案，对土壤的污染可能性较小。目视碳化工段部分氨水运输管道附件、接口处有泄露现象，可能存在外渗污染。

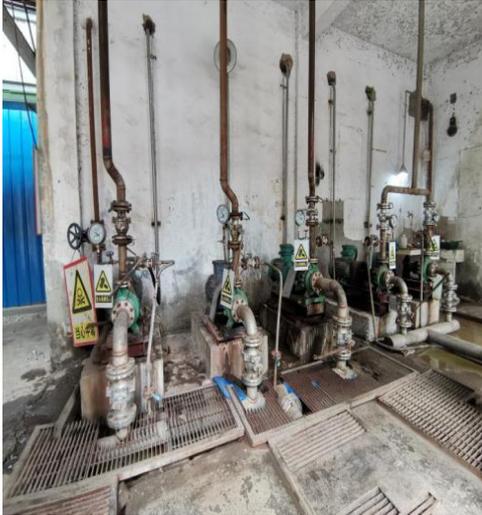
氨水传输泵及收集沟

碳化工段区域的传输泵均在进料端、出料端安装了控制阀门，基座及地面均进行了硬化及防渗处理，并设有废液收集沟。安排有专人定期进行目视检查及日常维护，并设有泄漏事件处置预案及泵检修方案。碳化工段氨水储存区旁的部分氨水传输泵有氨水泄漏现象，无防滴漏设施，可能对土壤造成污染。

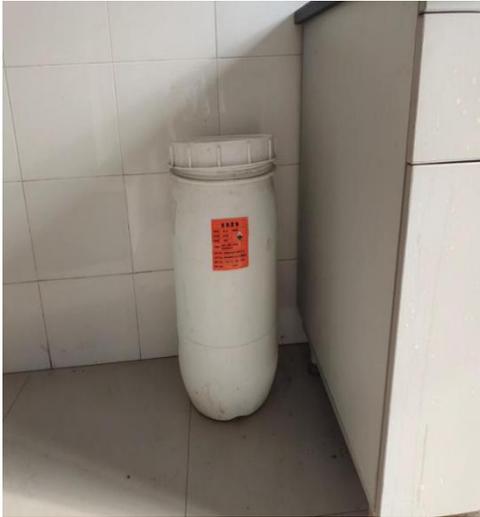
废液收集桶（办公区化验室）

接触，地面进行了硬化及瓷砖处理；临时化验室收集桶直接与地面接触，地面采取一般硬化防渗措施。防雨设施完善，并安排有专人进行检查与监督管理。目视检查废液收集桶无防滴漏措施，可能造成土壤污染。

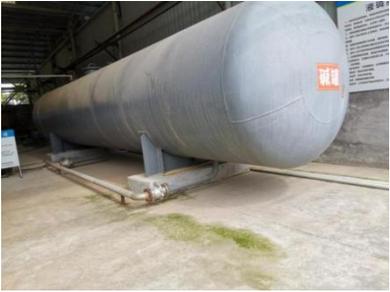
3	液体储存	碱罐 (2018年 启用)	纯水处理单元

<p>单层钢制储罐，无防滴漏措施，地面未进行防碱防腐处理，若发生泄漏可能对土壤造成污染。</p>	<p>1.对碱罐区设置围堰并进行防腐防渗处理； 2.加强日常检查、清理及维护。</p>	<p>整改期限：2022年10月31日前 整改责任人：张成富</p>
4	液体储存	溶解槽	复合肥车间（目前停用状态）

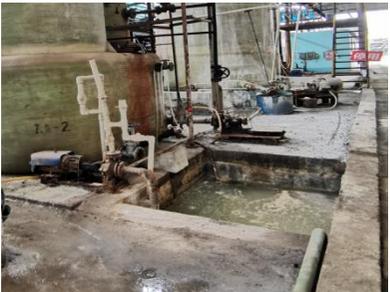
<p>池体内部为玻璃防腐防渗材质，目视检查池面出现老化、破损现象，可能发生泄漏对土壤造成污染。</p>	<p>1.清理池中溶液； 2.重新修建玻璃钢防腐防渗池体，并在其下方设置防腐防渗围堰，减少隐蔽性风险； 3.每年停产维修期间对隐蔽工程开展清理排查工作并做好相应记录； 4.加强日常检查、清理及维护。</p>	<p>整改期限：2022年10月31日前 整改责任人：张成富</p>
5	散装液体 转运与厂 内运输	盐酸槽、 碱罐	纯水处理单元

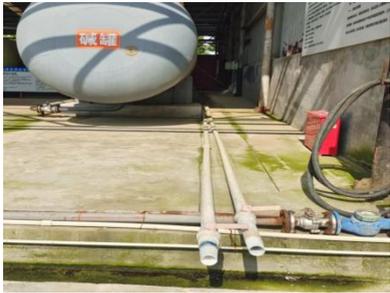
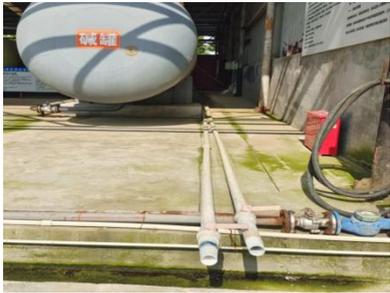
<p>盐酸槽、碱罐进料口无防滴漏措施，残余物料直接进入雨水沟，可能发生外渗污染。</p>	<p>1.在进料口设置防腐防渗专用收集桶或托盘； 2.加强日常检查、清理及维护。</p>	<p>整改期限：2022年8月31日前 整改责任人：李艾霞</p>

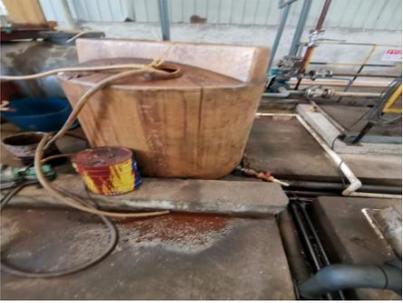
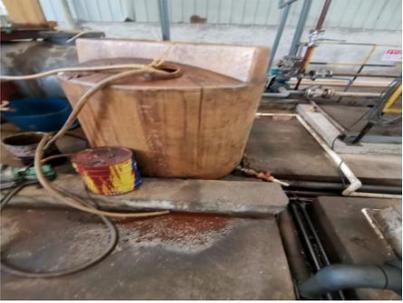
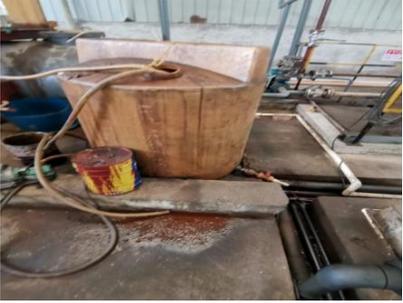
6	散装液体 转运与厂 内运输	储油桶	废油处理单元

<p>目视检查储油桶无溢流保护装置，无防滴漏设施，地面未进行油类防渗处理，且卸载软管有滴漏、渗漏现象，可能对土壤造成污染。</p>	<p>1.储油桶设置油类防渗围堰及防渗收集沟引流至油水池处理，或增设防渗漏托盘； 2.在储油桶上设置溢流保护装置； 3.现场卸载软管设置防滴漏托盘； 4.加强日常检查、清理及维护。</p>	<p>整改期限：2022年10月31日前 整改责任人：谢建明</p>
7	散装液体 转运与厂 内运输	氨水输送 管道	碳化工段储罐区 东侧

目视检查储油桶无溢流保护装置，无防滴漏设施，地面未进行油类防渗处理，且卸载软管有滴漏、渗漏现象，可能对土壤造成污染。	1.储油桶设置油类防渗围堰及防渗收集沟引流至油水池处理，或增设防渗漏托盘； 2.在储油桶上设置溢流保护装置； 3.现场卸载软管设置防滴漏托盘； 4.加强日常检查、清理及维护。	整改期限：2022年10月31日前 整改责任人：谢建明
7	散装液体 转运与厂 内运输	氨水输送 管道	碳化工段储罐区 东侧

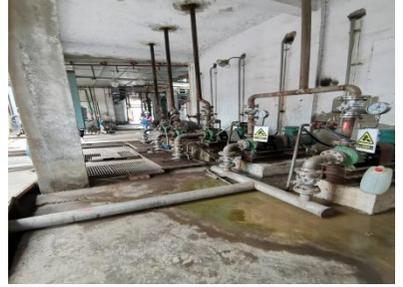
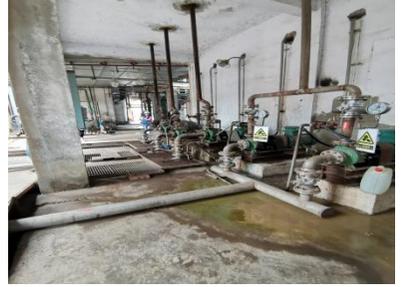
<p>目视检查碳化工段部分氨水运输管道附件、接口处有泄漏现象，液体溢流可能存在外渗污染。</p>	<p>1.及时维护或更换发生泄漏的附件及接口； 2.加强日常检查及维护。</p>	<p>整改期限：2022年8月31日前 整改责任人：谢建明</p>
8	散装液体 转运与厂 内运输	氨水传输 泵	碳化工段储罐区 北侧

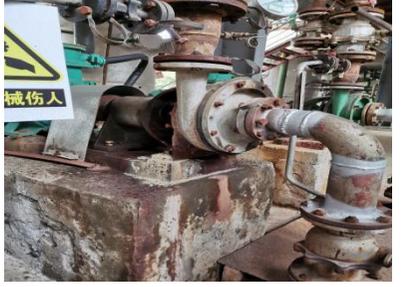
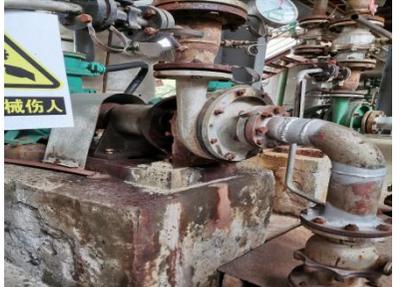
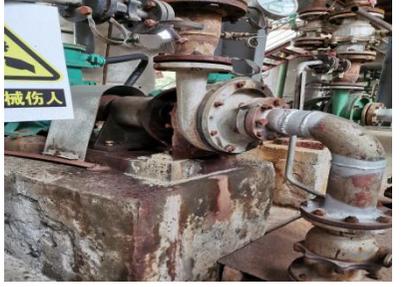
<p>碳化工段氨水储存区旁的传输泵存在氨水泄漏现象，可能发生渗漏对土壤造成污染。</p>	<p>1.及时维护或更换发生泄漏的传输泵及相关部件； 2.加强日常检查及维护。</p>	<p>整改期限：2022年8月31日前 整改责任人：谢建明</p>

碳化工段氨水储存区旁的传输泵存在氨水泄漏现象，可能发生渗漏对土壤造成污染。	1.及时维护或更换发生泄漏的传输泵及相关部件； 2.加强日常检查及维护。	整改期限：2022年8月31日前 整改责任人：谢建明

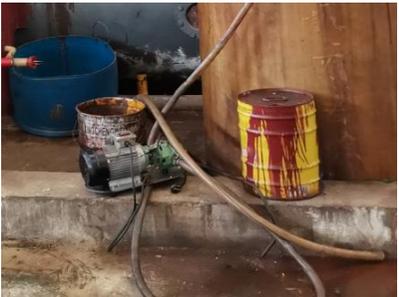
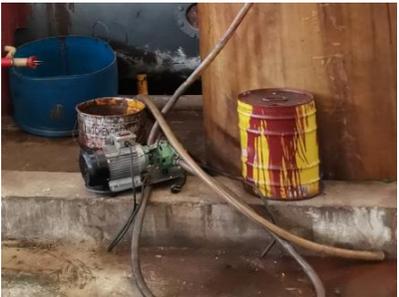
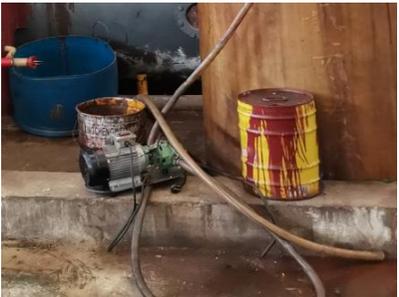
<p>废油传输泵进料端无控制阀，未设置防滴漏措施，地面未进行油类防渗处理，可能发生泄漏对土壤造成污染。</p>	<ol style="list-style-type: none"> 1.废油传输泵进料端设置控制阀； 2.废油传输泵设置防滴漏托盘； 3.加强日常检查、清理及维护。 	<p>整改期限：2022年10月31日前 整改责任人：谢建明</p>
11	生产区	压缩机	压缩车间

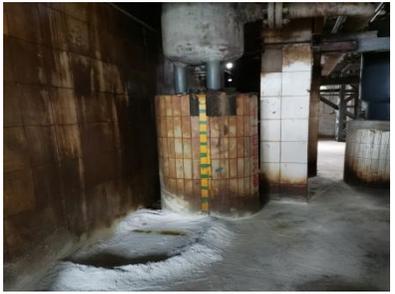
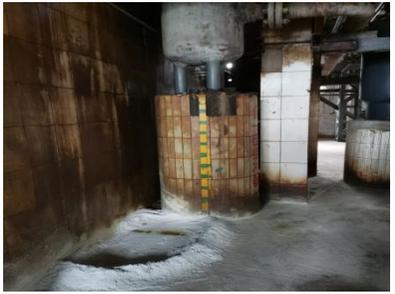
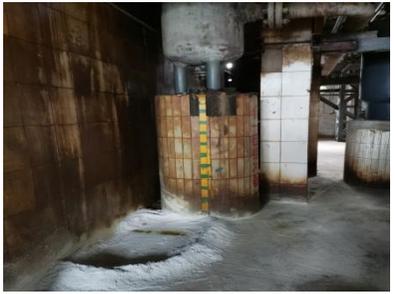
<p>目视检查二楼压缩机出现润滑油滴漏，防滴漏设施不能收集完全，车间一楼地面有滴漏现象，可能发生渗漏对土壤造成污染。</p>	<ol style="list-style-type: none"> 1.进行设备整改维护，加强防滴漏措施； 2.一楼地面进行清洁和油类防渗处理； 3.加强日常检查、清理及维护。 	<p>整改期限：2022年9月30日前 整改责任人：谢建明</p>

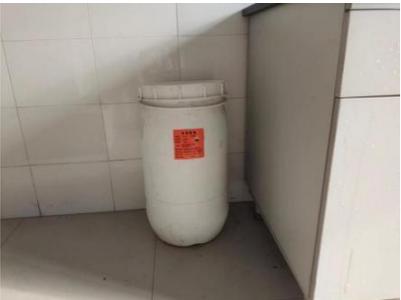
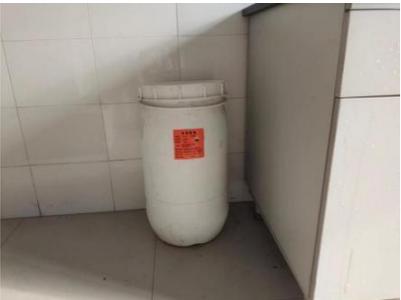
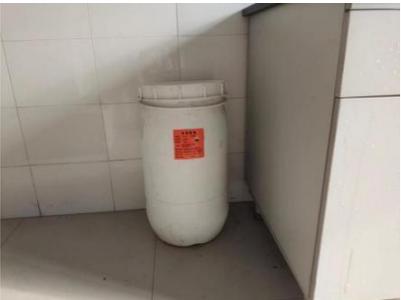
12	其他活动区	分析化验室	办公区化验室

废液收集桶无防滴漏设施，可能发生滴漏造成土壤污染。	1.废液收集桶设置防渗漏托盘； 2.加强日常检查、清理及维护。	整改期限：2022年8月31日前 整改责任人：李艾霞
13		临时化验室	临时化验室
