射洪县洪达家鑫化工有限责任公司

土壤污染隐患排查报告

编制单位：四川炯测环保技术有限公司

二〇二二年八月

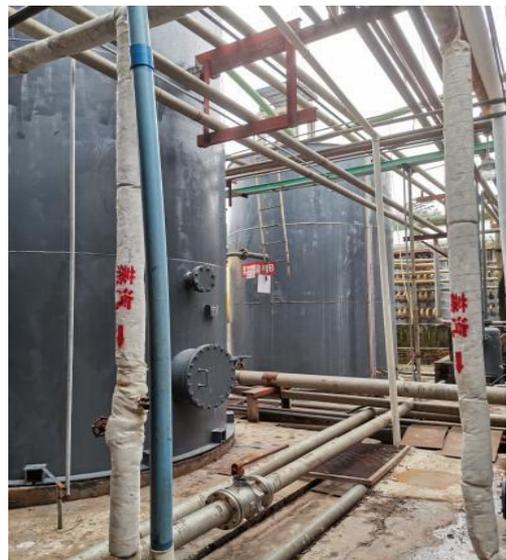
氨水储槽（B槽）

②碳化工段氨水储槽、母液槽、循环氨水槽为单层钢制储罐，设有泄漏检测设施及有磁浮液位计，储槽与地面直接接触；该区域无防雨设施，地面均进行了硬化及防渗处理，设有收集沟，能及时有效排出雨水，渗漏、流失的液体能得到有效收集。安排有专人对各类储罐定期进行检查、管理，并设有泄漏事件处置预案。目视检查无老化、破损、裂缝及滴漏现象，对土壤污染可能性较小。

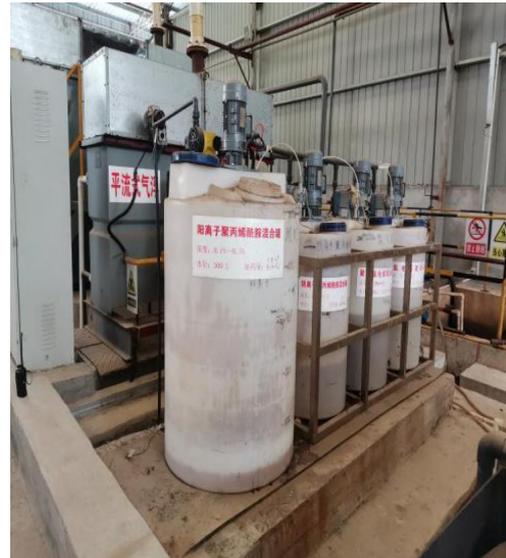
试剂罐

③废油处理单元接地储罐包含废水收集罐、储油桶、试剂罐，该区域防雨设施完
善，地面均进行了硬化及防渗处理，设有围堰及收集沟，泄漏、流失溶液能得到有效
收集。安排有专人对各类储罐定期进行检查、管理，并设有泄漏事件处置预案。废水
收集罐为单层钢制储罐，与地面直接接触；目视检查无老化、破损、裂缝及滴漏现
象，对土壤污染可能性较小。储油桶为单层耐腐蚀性非金属材料，内装有含油废水，
与地面直接接触；储油桶无溢满防止泄漏措施，地面未进行油类防渗处理，可能发生
外溢对土壤造成污染。试剂罐为单层耐腐蚀性非金属材料，与地面直接接触；目视检
查无老化、破损、裂缝及滴漏现象，对土壤污染可能性较小。

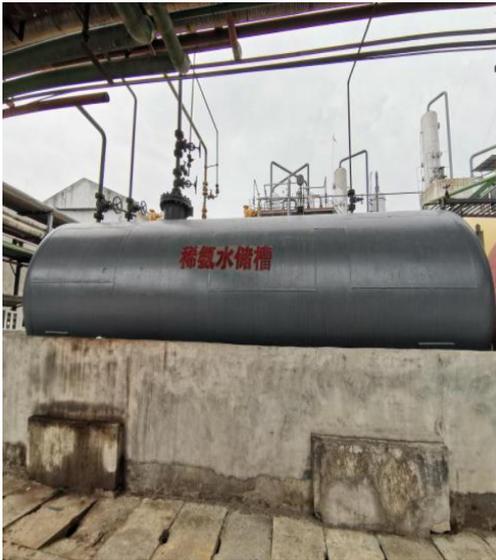
稀氨水储槽

①碳化工段稀氨水储槽、氨水罐、添加剂罐为单层钢制储槽，设有泄漏检测设施及有磁浮液位计，储槽置于混凝土基槽上，不与地面直接接触；该区域无防雨设施，地面均进行了硬化及防渗处理，设有围堰及排水沟，能及时有效排出雨水，渗漏、流失的液体能得到有效收集。安排有专人对各类储槽定期进行检查、管理，并设有泄漏事件处置预案。目视检查无老化、破损、裂缝及滴漏现象，对土壤污染可能性较小。

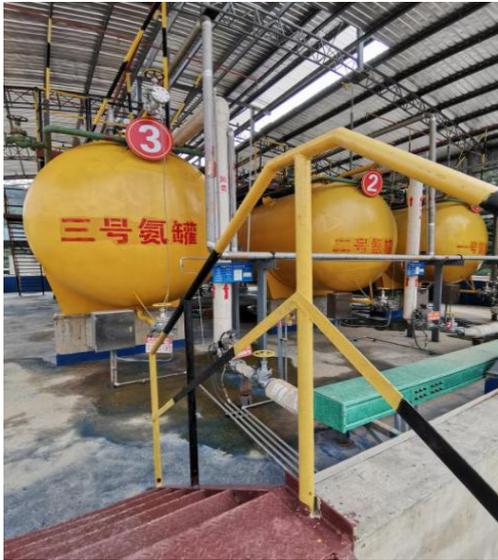
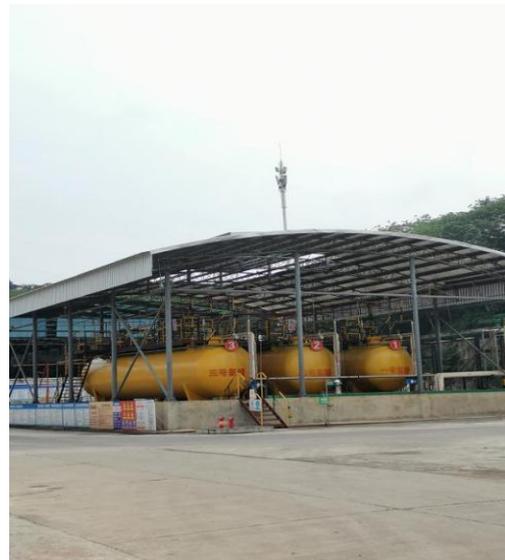
氨罐

②液氨储存库区氨罐为单层钢制储槽，设有泄漏检测设施及有磁浮液位计，储槽置于混凝土基槽上，不与地面直接接触；该区域防雨设施完善，地面均进行了硬化及

防渗（涂有环氧地坪漆）处理，设有围堰及排水沟，泄漏、流失溶液能得到有效收集。安排有专人对各类储罐定期进行检查、管理，并设有泄漏事件处置预案。目视检查无老化、破损、裂缝及滴漏现象，对土壤污染可能性较小。

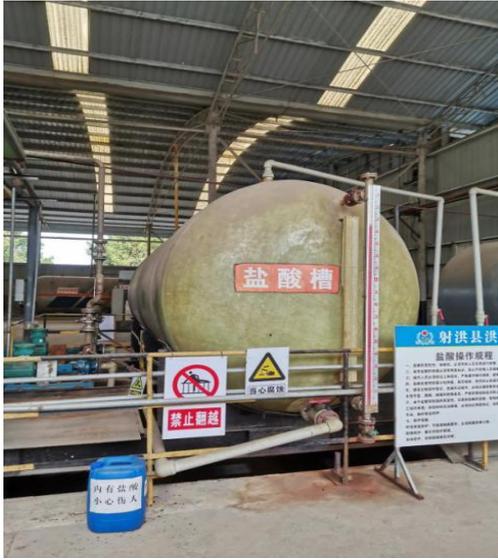
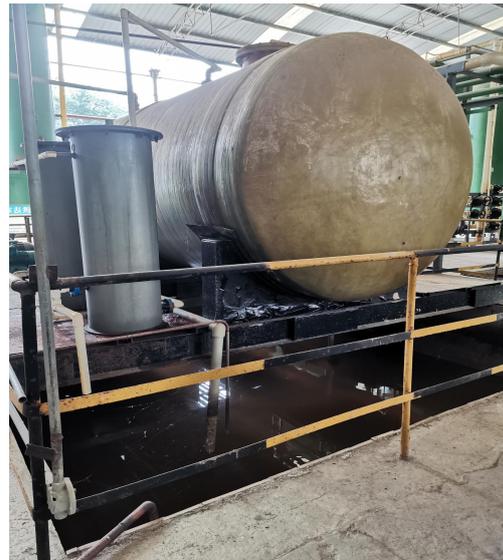
盐酸槽

④纯水处理单元区域盐酸槽为单层钢制储罐，设有磁浮液位计，储槽置于钢架上，下方为中和池，池面进行了硬化及防腐防渗（贴有防酸碱瓷砖）处理；该区域防雨设施完善，泄漏、流失溶液能得到有效收集。安排有专人对各类储罐定期进行检查、管理，并设有泄漏事件处置预案。目视检查无老化、破损、裂缝及滴漏现象，对土壤污染可能性较小。

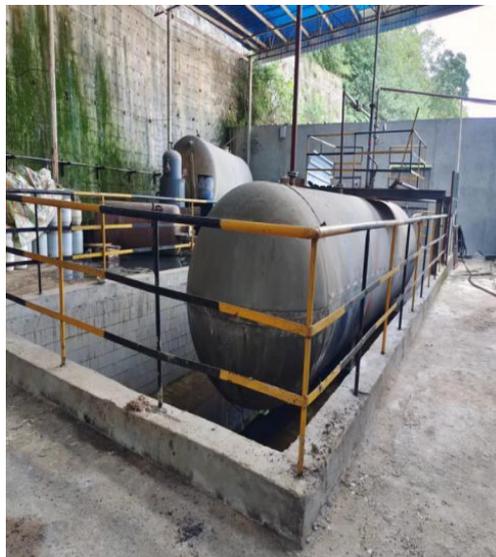
硫酸罐

⑤复合肥车间硫酸罐为单层钢制储罐，设有磁浮液位计，储槽置于钢架上，下方为废液收集池，池面进行了硬化及防腐防渗（贴有防酸碱瓷砖）处理，该区域防雨设施完善，泄漏、流失溶液能得到有效收集。目前复合肥车间已停用，暂不使用硫酸。安排有专人对各类储罐定期进行检查、管理，并设有泄漏事件处置预案。目视检查无老化、破损、裂缝及滴漏现象，对土壤污染可能性较小。

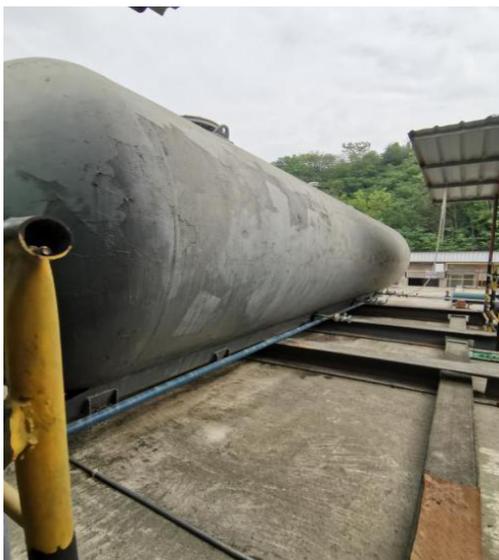
调节罐

⑥污水处理站调节罐、营养罐为单层钢制储罐，设有磁浮液位计，下方为污水处理池，接触面进行了硬化处理。安排有专人对各类储罐定期进行检查、管理，并设有泄漏事件处置预案。目视检查无老化、破损、裂缝及滴漏现象，对土壤污染可能性较小。

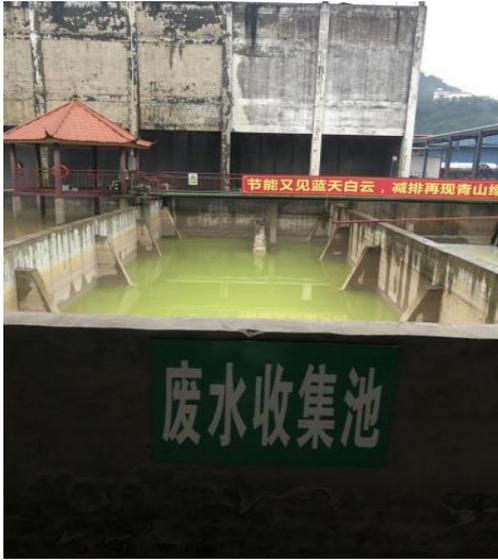
废水收集池

①废水收集池、事故应急池、循环水池、消防水池、污水处理站设施 (A池、SBR池、缓冲池) 内部均进行了硬化防渗处理。废水收集池、事故应急池、污水处理站设施 (A池、SBR池、缓冲池) 中为废水, 循环水池及消防水池均不涉及有毒有害物质, 且不外排。安排有专人对各类设施定期进行检查、维护, 并设有管理台账及泄漏事件

处置预案。目视检查无老化、破损、裂缝及满溢现象，对土壤污染可能性较小。

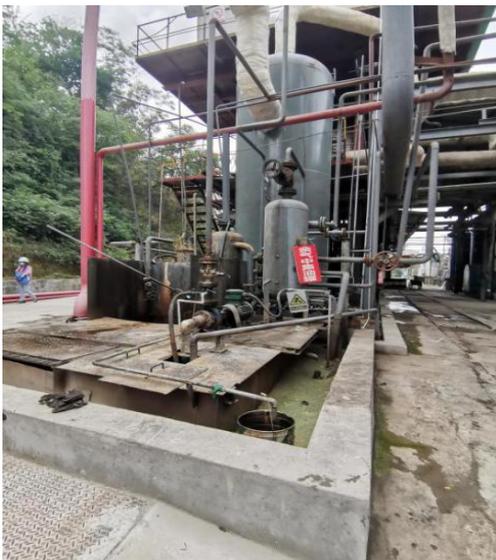
废油水集中收集池（冰机装置区旁）

②废油水集中收集池位于冰机装置区旁，池体内部涂有防腐防渗漆。安排有专人对各类设施定期进行检查、维护，并设有管理台账及泄漏事件处置预案。目视检查无老化、破损、裂缝及满溢现象，对土壤污染可能性较小。

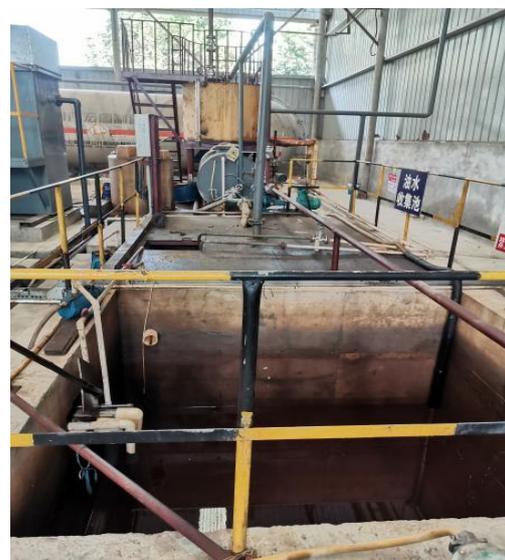
油水收集池（废油处理单元）

油水收集池位于废油处理单元，池体内部涂有防腐防渗漆，防雨设施完善。安排有专人对各类设施定期进行检查、维护，并设有管理台账及泄漏事件处置预案。目视检查无老化、破损、裂缝及满溢现象，对土壤污染可能性较小。

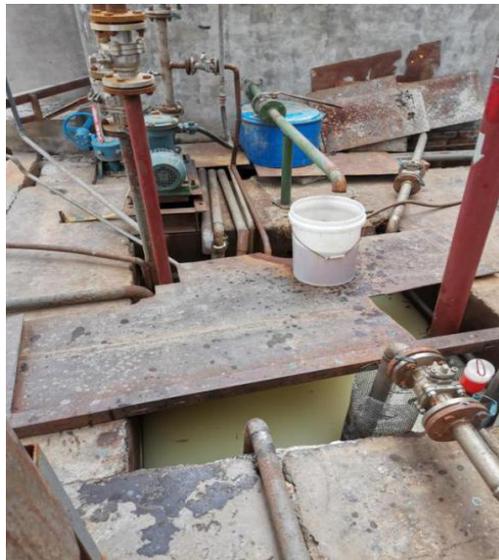
氨水回收暂存池

③氨水回收暂存池内部及四周均进行了硬化及防渗处理。安排有专人对各类设施定期进行检查、维护，并设有管理台账及泄漏事件处置预案。目视检查无老化、破损、裂缝及满溢现象，对土壤污染可能性较小。

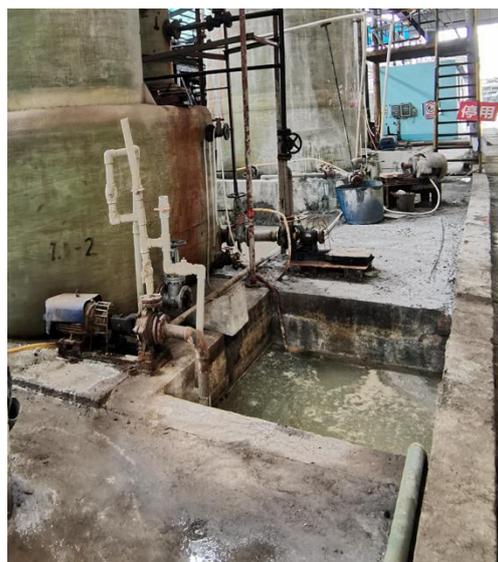
溶解槽

④复合肥车间溶解槽内部为玻璃防腐防渗材质，防雨设施完善。目前复合肥车间停产，溶液一直积存在池中。安排有专人对各类设施定期进行检查、维护，并设有管理台账及泄漏事件处置预案。目视检查池面出现老化、破损现象，可能对土壤有污染。

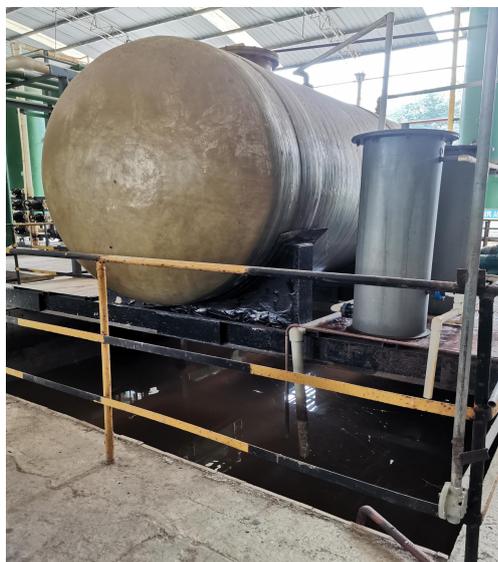
中和池（纯水处理单元）

⑤纯水处理单元中和池位于盐酸槽下方，池中为离子交换树脂的清洗废水，含有酸碱液，池体内部硬化及防腐防渗（贴有防酸碱瓷砖）处理，防雨设施完善。安排有

专人对各类设施定期进行检查、维护，并设有管理台账及泄漏事件处置预案。目视检查无老化、破损、裂缝及满溢现象，对土壤污染可能性较小。

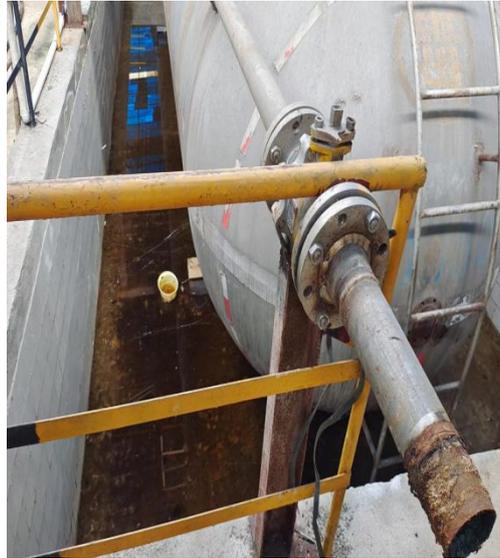
硫酸顶部装载

②硫酸罐为顶部装载，浓硫酸由槽车运至储罐区，通过管道将物料装入储罐，装载区进行了混凝土硬化及防渗处理，且在进料口设有防腐防酸专用桶以防滴漏，防雨设施完善。安排有专人定期进行目视检查及日常维护，并设有泄漏事件处置预案。目视盐酸装卸区无老化及滴漏现象，对土壤污染可能性较小。

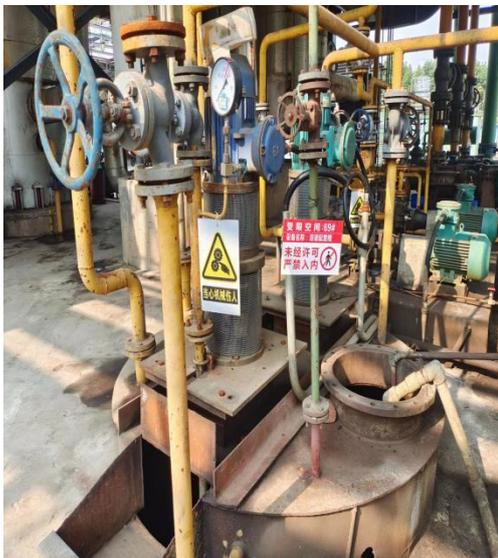
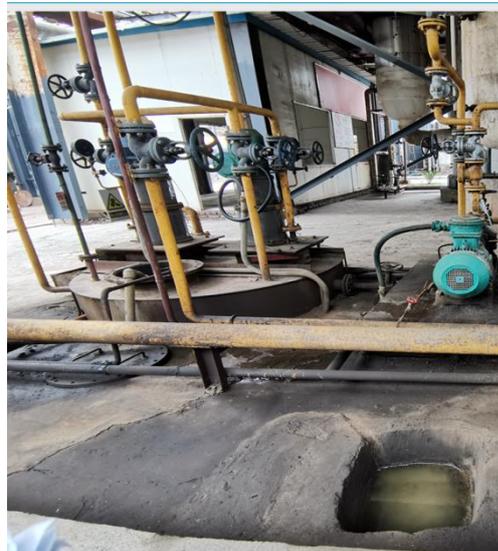
脱碳液装载区

③脱碳储罐为顶部装载，脱碳液（MDEA）由槽车运至装载区，通过泵将物料直接送入吸附塔，剩余部分物料通过管道进入脱碳液储罐，装载区设置了围堰及废液收集坑，并进行了混凝土硬化与防渗处理，渗漏、流失的液体能得到有效收集，安排有专人定期进行目视检查及日常维护，并设有泄漏事件处置预案。目视脱碳液装载区无老化及滴漏现象，对土壤污染可能性较小。

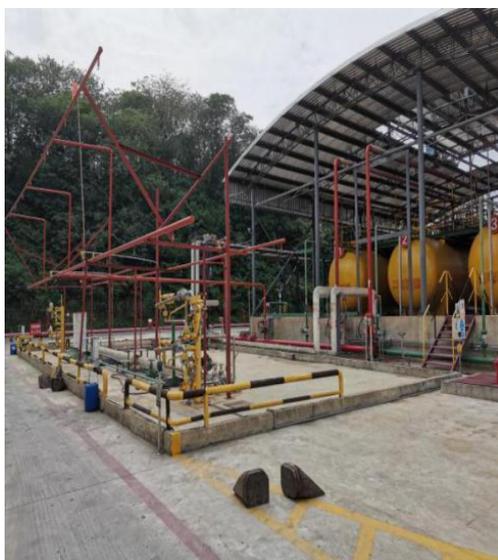
液氨装卸区

储罐中液氨从罐体底部通过管道至卸载区进行装载车装载，出料口；装卸区均进行了硬化及防渗处理，并设有围堰及排水沟，能及时有效排出雨水。出料口设有控制阀，输送软管与装载车连接处设有专用桶收集以防滴漏，渗漏、流失的液体能得到有

效收集并定期清理。安排有专人定期进行目视检查及日常维护，并设有泄漏事件处置预案。目视卸载区无老化、滴漏现象，对土壤的污染可能性较小。

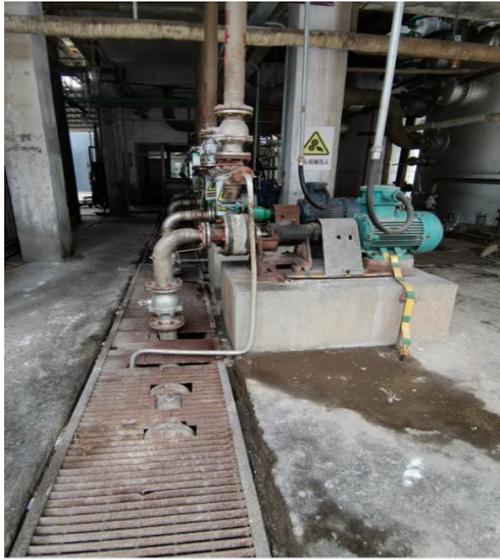
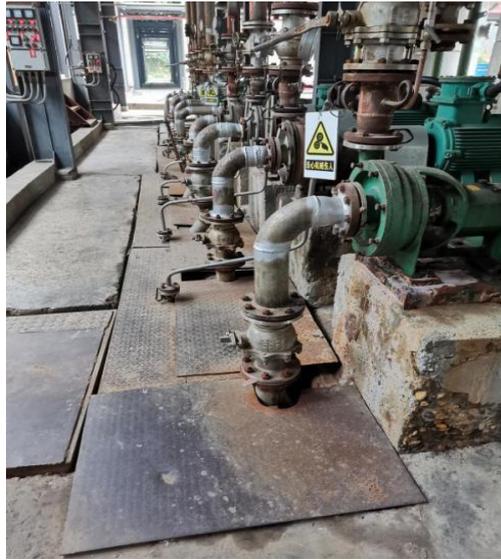
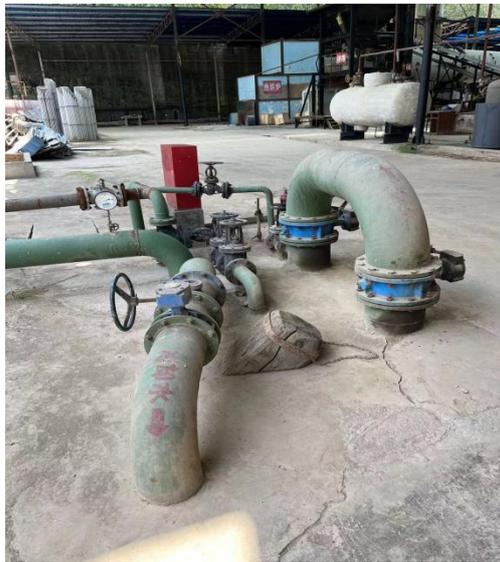
经现场排查，企业内涉及的地下管道主要为氨水输送管道、循环水输送管道。氨水输送管道均为单层管道，管道置于收集沟内，渗漏、流失的液体能得到有效收集并定期清理。循环水输送管道为埋地式单层厚壁管道，管道外壁均进行了防腐处理，管道内为循环水，不涉及有毒有害物质。管道阀门位于地面上，以便检修及维护。安排有专人定期进行目视检查及日常维护，并设有泄漏事件处置预案，对土壤的污染可能性较小。

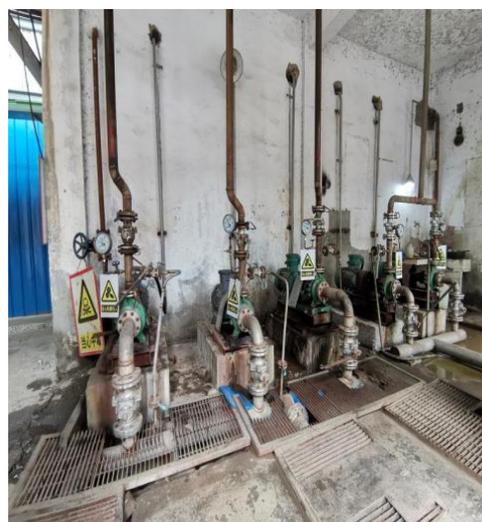
氨水运输管道及收集沟

经现场排查，企业内涉及的地上管道为氨水、脱碳液（MDEA）、液氨、油水运输管道均为单层管道，厂区生产区域地面均进行了硬化及防渗处理，设置有收集沟。目视脱碳液（MDEA）运输管道、氨水运输管道、油水运输管道的附件及接口处无渗漏、泄露现象。安排有专人定期进行目视检查及日常维护，并设有泄漏事件处置预案，对土壤的污染可能性较小。目视碳化工段部分氨水运输管道附件、接口处有泄露现象，可能存在外渗污染。

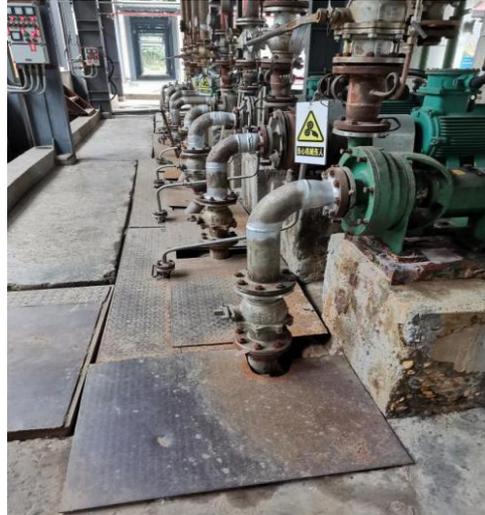
氨水传输泵及废水收集沟

碳化工段区域的传输泵均在进料端、出料端安装了控制阀门，基座及地面均进行了硬化及防渗处理，并设有废液收集沟。安排有专人定期进行目视检查及日常维护，并设有泄漏事件处置预案及泵检修方案。碳化工段氨水储存区旁的部分氨水传输泵有氨水泄漏现象，无防滴漏设施，可能对土壤造成污染。

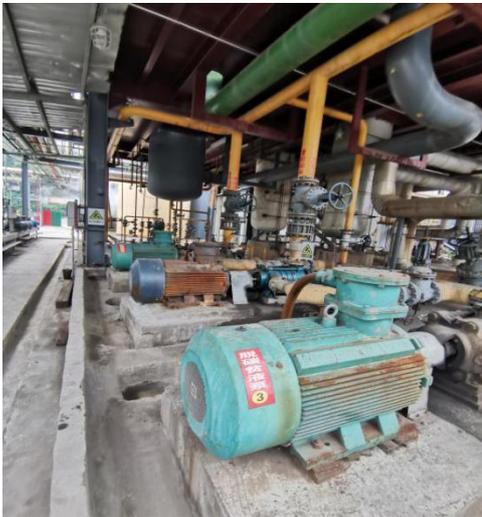
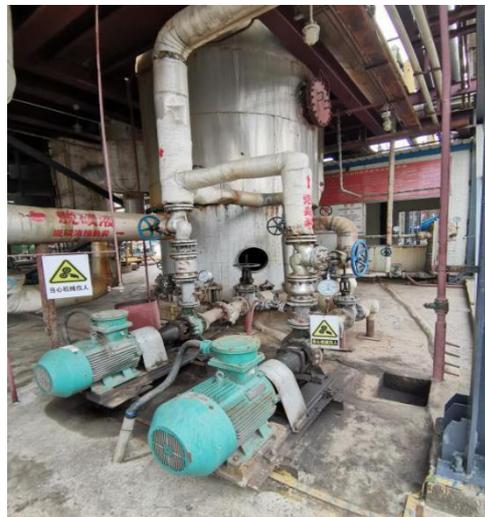
脱碳液传输泵及收集沟、收集坑

脱碳工段区域的传输泵均在进料端、出料端安装了控制阀门，基座及地面均进行了硬化及防渗处理，并设有围堰及废液收集坑；安排有专人定期进行目视检查及日常维护，并设有泄漏事件处置预案及泵检修方案。目视部分传输泵有润滑油泄漏现象，仅少部分传输泵下方设有托盘，对润滑油的滴漏进行收集，但托盘较小，并不能收集完全；地面未进行油类防渗处理，可能对土壤造成污染。

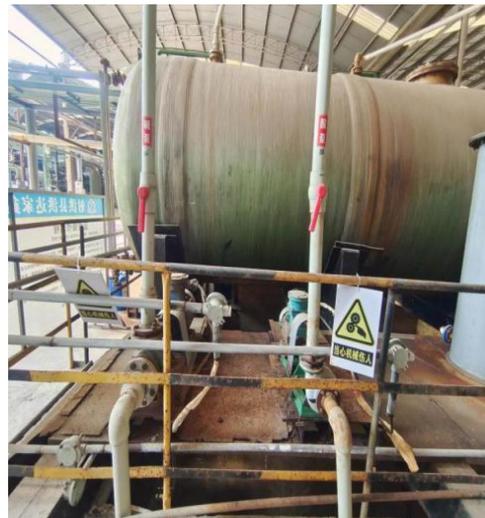
碱液传输泵、盐酸传输泵

纯水处理单元的盐酸、碱液传输泵坐落在钢架上，下方为中和池，不与地面直接接触，并在进料端、出料端安装了控制阀门；中和池内部进行了硬化和防腐防渗处理，泄漏溶液能够得到有效收集；安排有专人定期进行目视检查及日常维护，并设有泄漏事件处置预案及泵检修方案。对土壤的污染可能性较小。

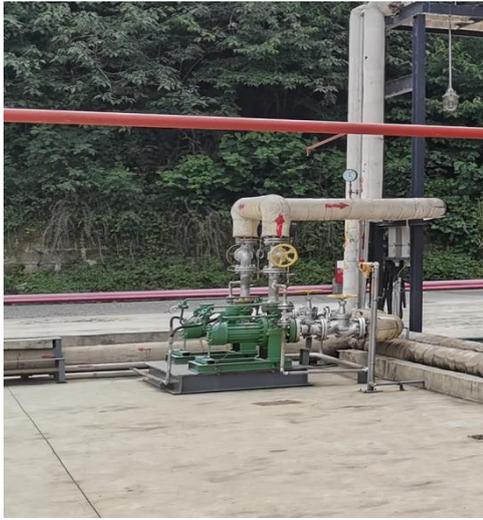
液氨传输泵

液氨储存区的传输泵均在进料端、出料端安装了控制阀门，置于基座上，不与地面直接接触；地面均进行了硬化及防渗处理，并设有废液收集沟。安排有专人定期进行目视检查及日常维护，并设有泄漏事件处置预案及泵检修方案。对土壤的污染可能性较小。

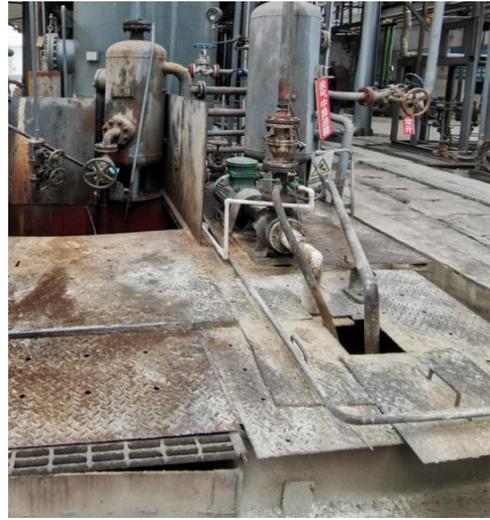
油水传输泵（冰机装置区旁）

冰机装置区旁的油水传输泵坐落在钢架上，下方为油水集中收集池，不与地面直接接触，并在进料端、出料端安装了控制阀门，收集池内部进行了硬化和油类防渗处理，泄漏溶液能够得到有效收集；安排有专人定期进行目视检查及日常维护，并设有泄漏事件处置预案及泵检修方案。对土壤的污染可能性较小。

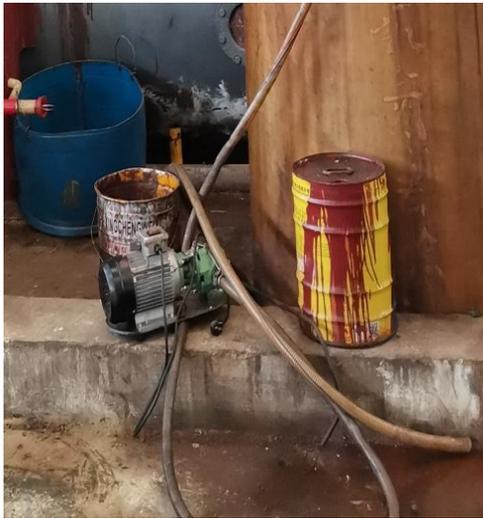
废油传输泵（废油处理单元）

废油处理单元的废油传输泵坐落在围堰上，周围进行了混凝土硬化及防渗处理，并设有收集沟；安排有专人定期进行目视检查及日常维护，并设有泄漏事件处置预案及泵检修方案。泵进料端无控制阀，未设置防滴漏措施，地面未进行油类防渗处理，目视地面有油类泄漏现象，可能对土壤造成污染。

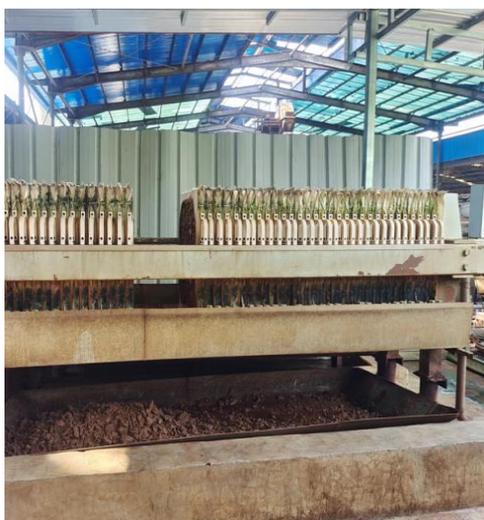
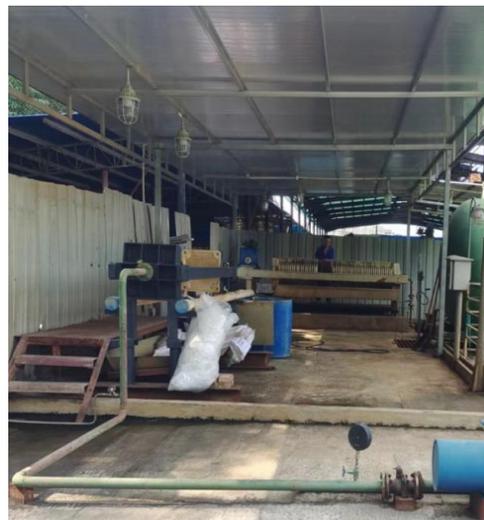
污泥脱泥间

经现场排查，企业内涉及干货物（不会渗出液体）的暂存主要为污泥。污泥暂存在污泥脱泥区，设有托盘及围堰，且位于污水处理池上方，未与地面直接接触，四周均进行了硬化防渗处理，防雨设施完善；安排有专人定期进行目视检查及日常维护，目视检查无渗漏、流失现象，对土壤污染可能性较小。

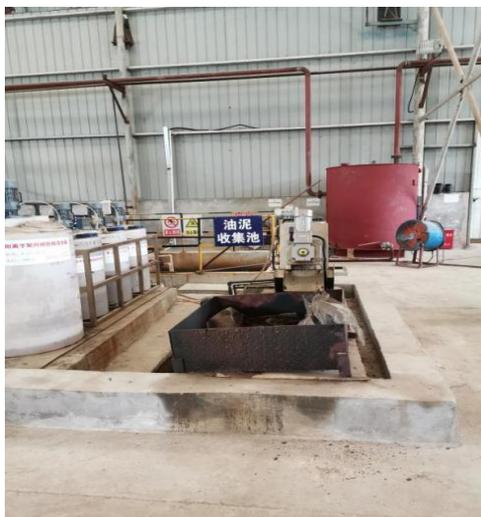
油泥收集池（油泥暂存）

要为油泥的暂存。油泥暂存在油泥收集池，设有托盘及围堰，四周均进行了硬化及防渗处理，防雨设施完善。安排有专人定期进行目视检查及日常维护，目视检查无渗漏、流失现象，对土壤污染可能性较小。

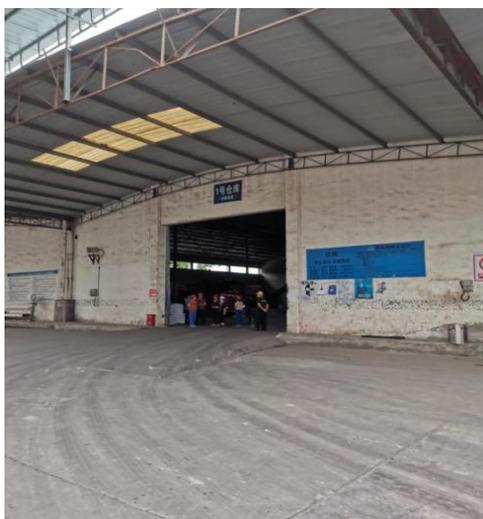
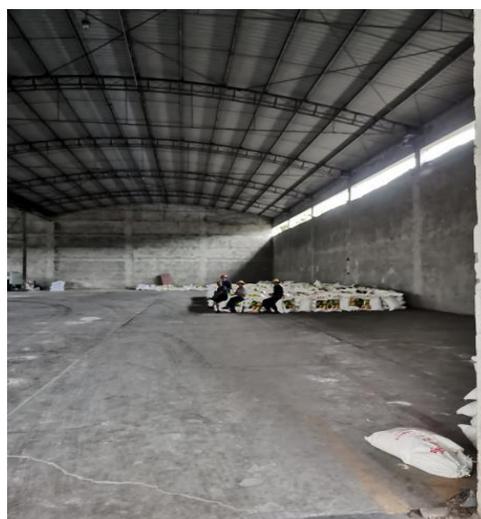
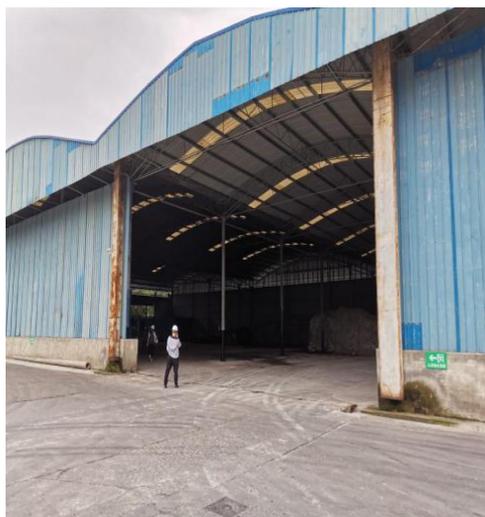
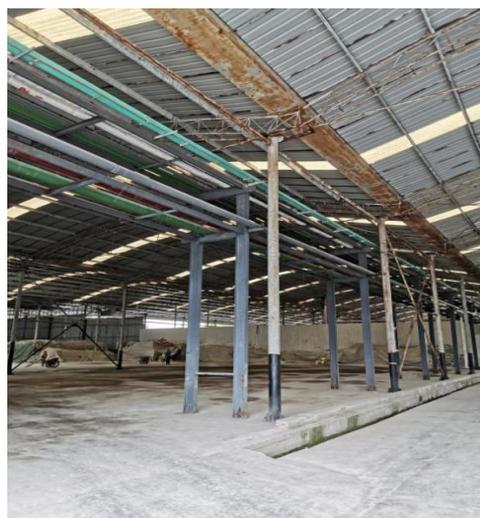
经现场排查，企业内涉及包装货物为固态物质的储存和暂存主要为碳酸氢铵、复合肥的暂存和储存。碳酸氢铵仓库、复合肥仓库防雨水、防渗漏、防流失系统完善，地面均进行了混凝土硬化及防渗处理。安排有专人进行检查与监督管理，目视检查地面无老化、破损、裂缝现象，包装货物（碳酸氢铵）无滴漏现象，对土壤污染可能性较小。

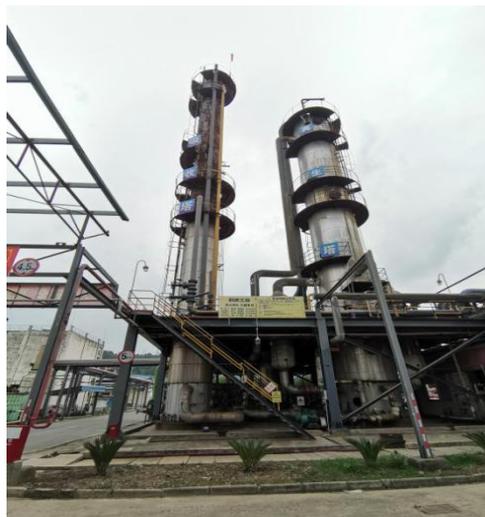
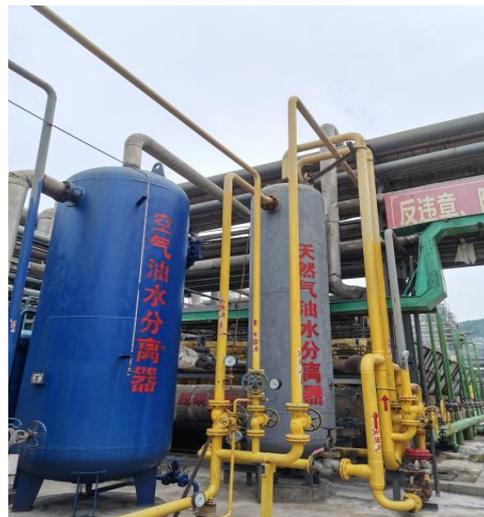
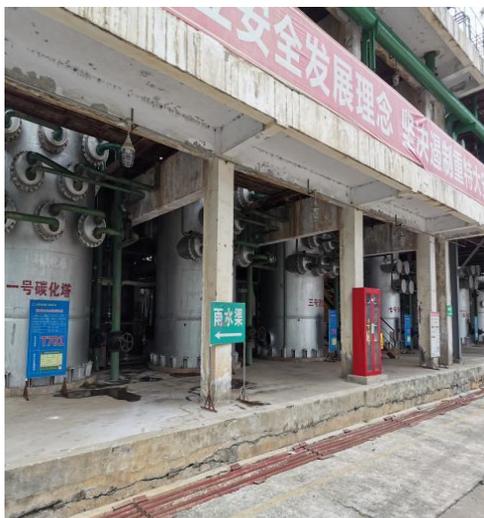
经现场排查，企业内生产区密闭设备主要为吸附塔、再生塔、空气油水分离器、天然气油水分离器、碳化塔、清洗塔、回收塔，地面均进行了混凝土硬化处理，设有雨水沟，能及时有效排出雨水，并安排有专人进行检查与监督管理。目视检查无老化、破损、裂缝及滴漏现象，对土壤污染可能性较小。

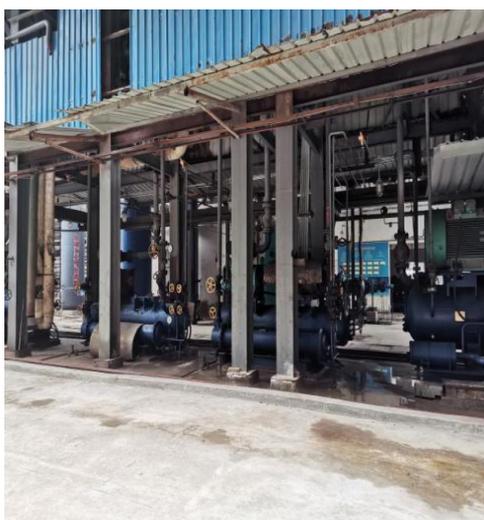
冰机装置区

经现场排查，企业内生产区半开放式设备主要为冰机、压缩机等设施设备，冰机装置区设有围堰及收集沟，地面进行了硬化及防渗处理，防雨设施完善，并安排有专人进行检查与监督管理。目视检查无滴漏现象，对土壤污染可能性较小。

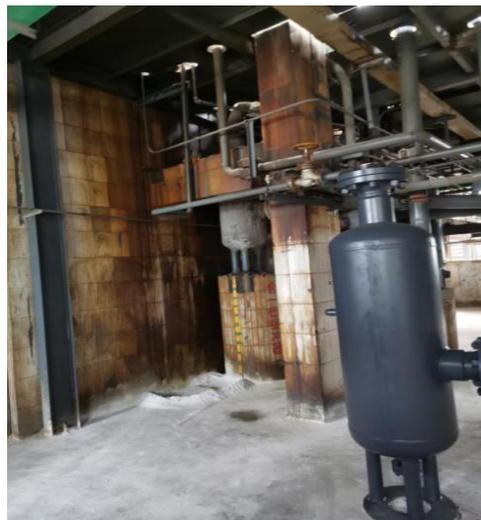
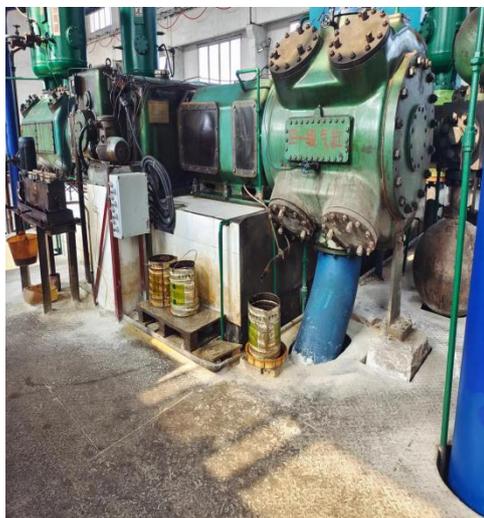
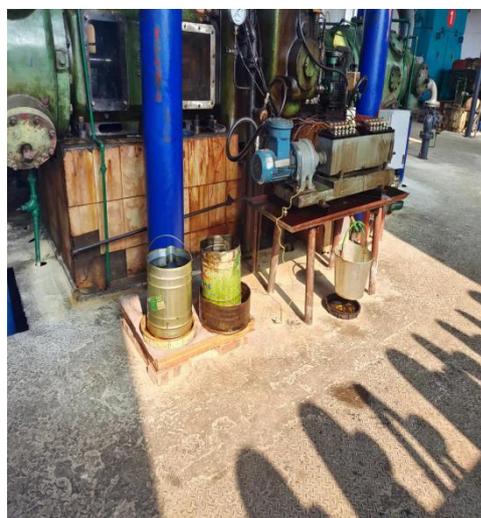
压缩工段车间一楼地面进行了硬化及防渗处理，二楼压缩机设有废油收集桶以防滴漏，防雨设施完善，并安排有专人进行检查与监督管理。目视检查地面无老化、破损、裂缝现象，但二楼压缩机出现润滑油滴漏，防滴漏设施不能收集完全，车间一楼地面有滴漏现象，可能发生渗漏对土壤造成污染。

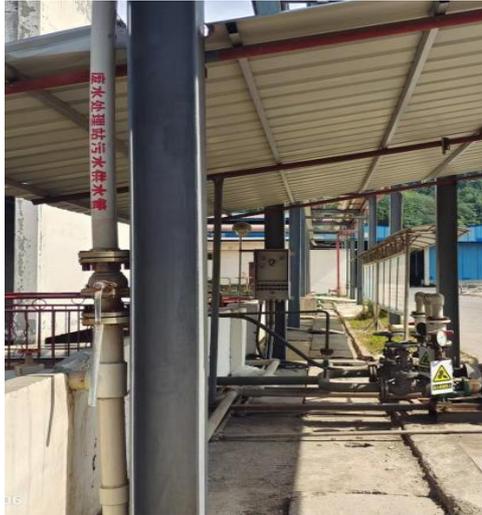
经现场排查，企业生产废水（碳化工段、水理工段和液氨库区发生故障时围堰收集水）、初期雨水、地块冲洗废水通过废水收集沟排入厂区废水收集池，废水收集池废水通过地上管道进入污水处理站处理。含油废水通过地上管道收集至油水集中收集池，经气液分离器分离后通过地上管道进入废油水处理设施处理，处理后废水进入废水收集罐，最终通过管道送至污水处理站。安排有专人进行检查与监督管理，目视检查无滴漏现象，对土壤污染可能性较小。

废水收集管道

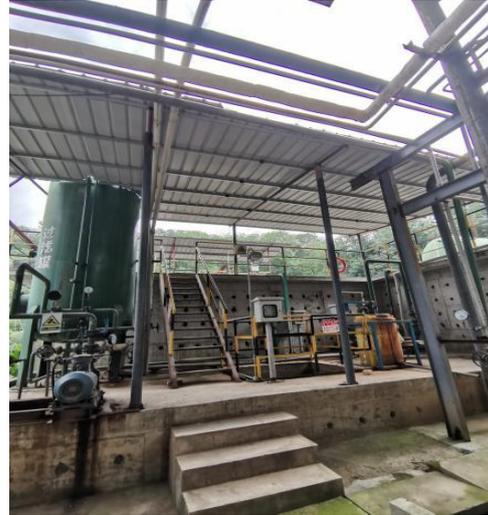
废水收集管道及污水处理站

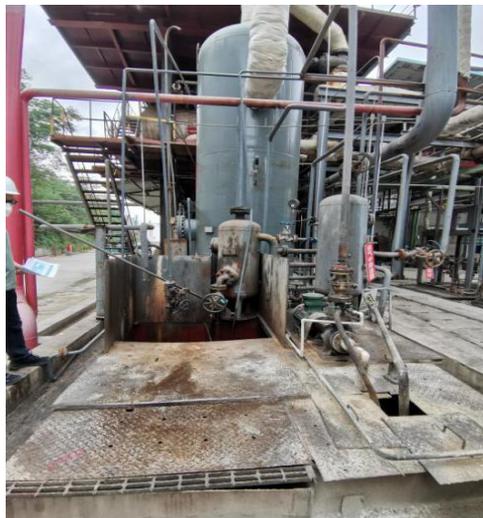
油水收集系统

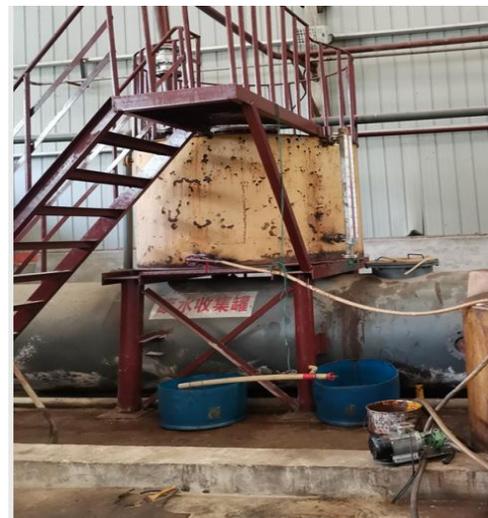
油水分离系统

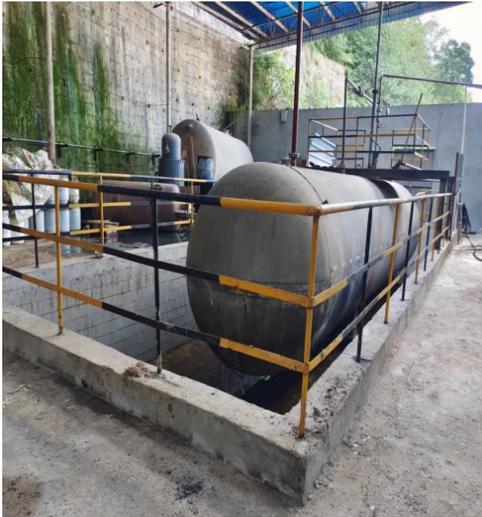
经现场排查，企业内应急收集设施为废液收集池、废水收集沟、废液收集坑。硫酸储罐的废液收集池内部贴有防酸瓷砖进行了防腐防渗处理；废水收集沟、废液收集

废液收集池（硫酸储罐）

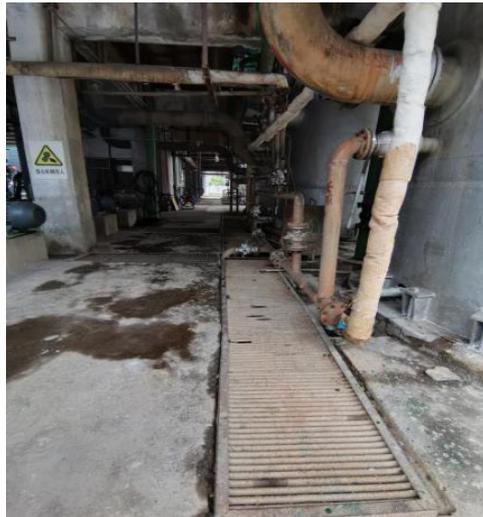
废水收集沟（碳化工段）

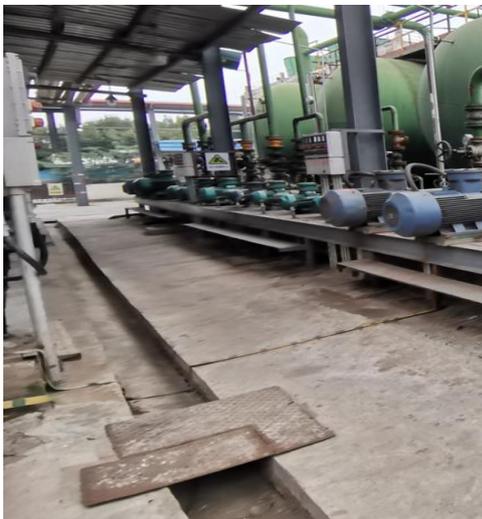
废水收集沟（脱碳工段）

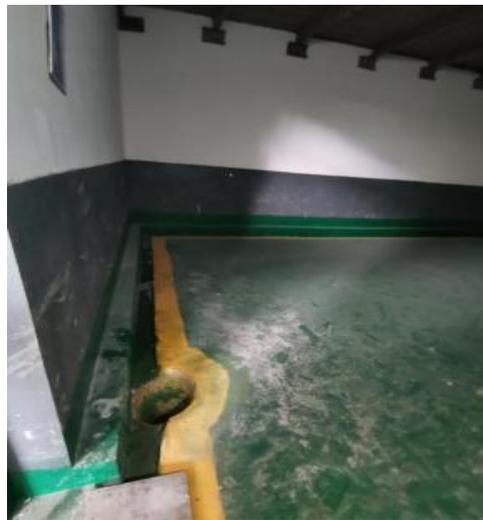
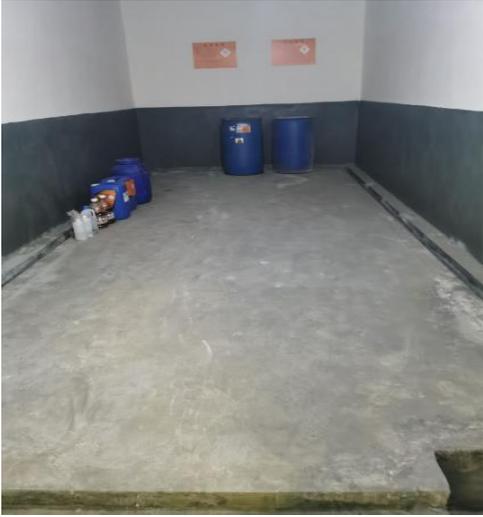
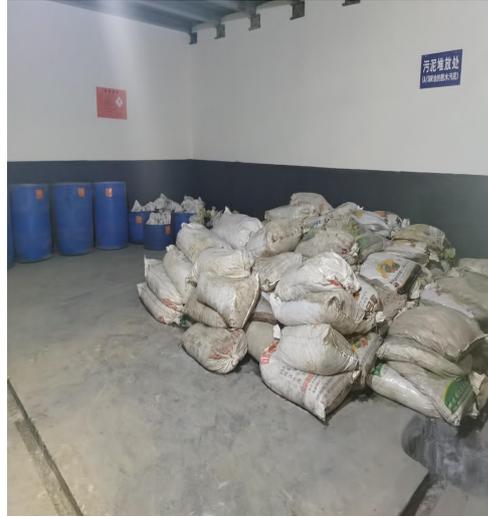
废液收集沟及收集坑（危废暂存间）

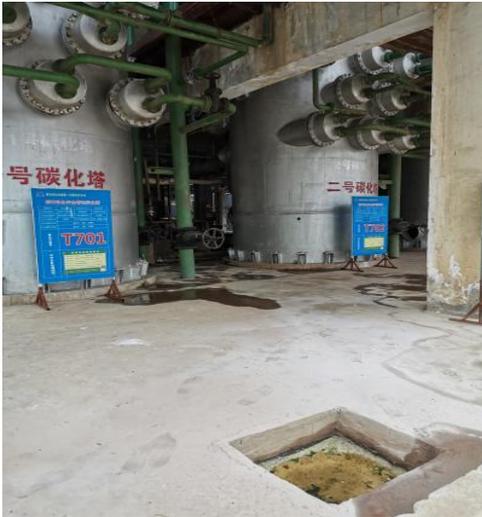
废液收集坑（碳化工段）

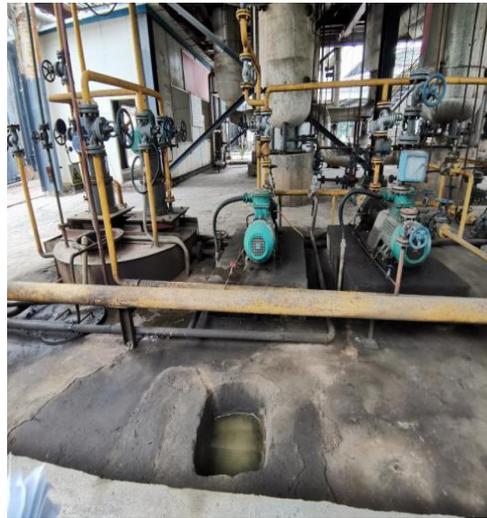
废液收集坑（脱碳工段）

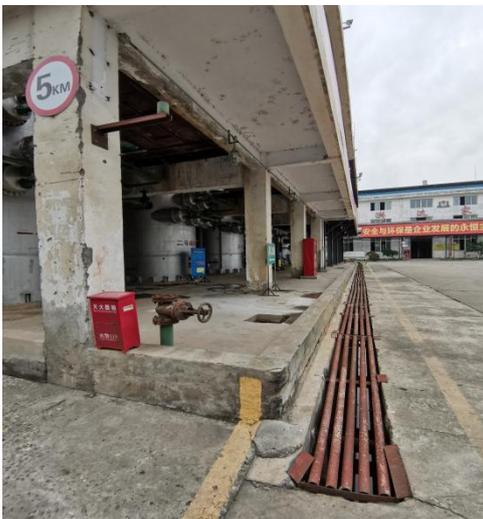
坑、雨水沟为均进行了硬化防渗处理并及时清理废液。厂区内雨水通过雨水沟收集流入市政管网，雨水沟设有导向阀，当出现初期雨水、泄漏或污染（地面冲洗）时通过导向阀将废水导向应急水池，受污染的水能及时收集。安排有专人对各类设施定期进行检查、维护，并设有管理台账及泄漏事件处置预案。目视检查无老化泄漏现象，对土壤污染可能性较小。

雨水沟（碳化工段）

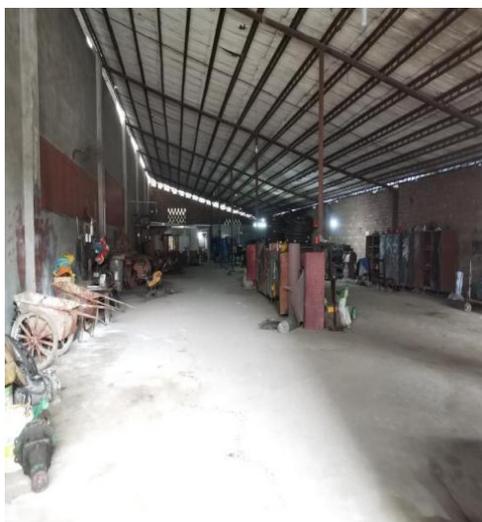
经现场排查，企业内涉及的车间操作活动主要设备、零部件检修等，车间防雨水、防渗漏、防流失系统完善，地面进行了硬化及防渗处理，并安排有专人进行检查与监督管理。目视检查无老化及泄漏现象，对土壤污染可能性较小。

检修车间

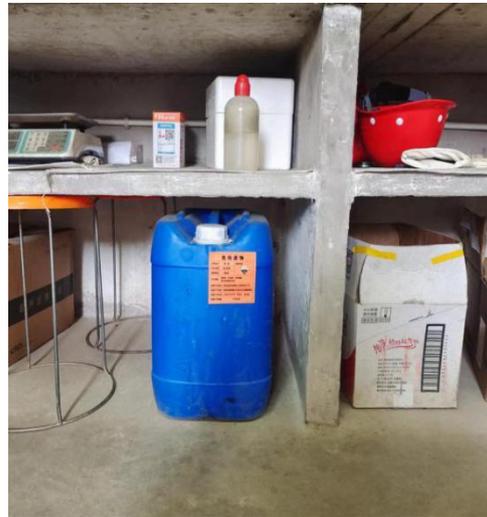
接触，地面进行了硬化及瓷砖处理；临时化验室收集桶直接与地面接触，地面采取一般硬化防渗措施。防雨设施完善，并安排有专人进行检查与监督管理。目视检查废液收集桶无防滴漏措施，可能造成土壤污染。

废液收集桶（临时化验室）

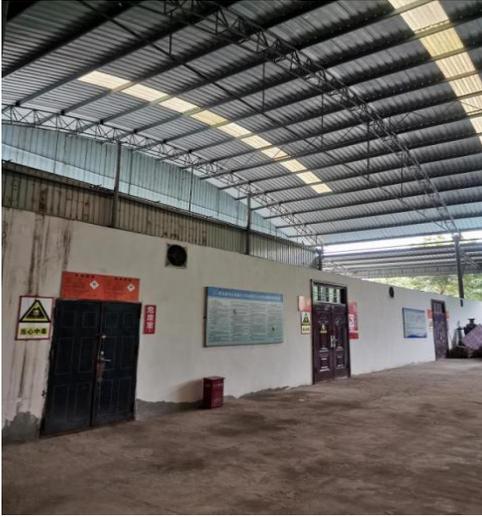
经现场排查，企业内危废暂存间地面涂有环氧地坪漆，防雨水、防渗漏、防流失系统完善；液体及油泥危险废物均由专用桶收集，固体危险废物包装完好，危废暂存间内设置有收集沟及收集坑。目视检查无泄漏现象，对土壤污染可能性较小。

危险废物贮存库

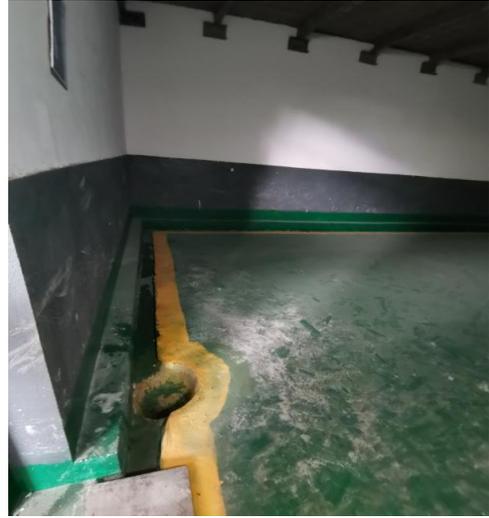
危废室（一）

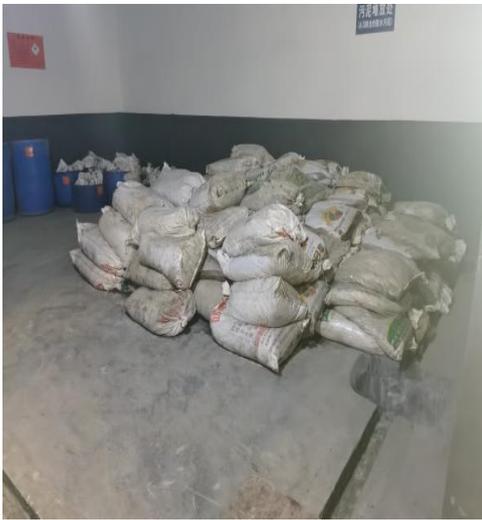
危废室（二）

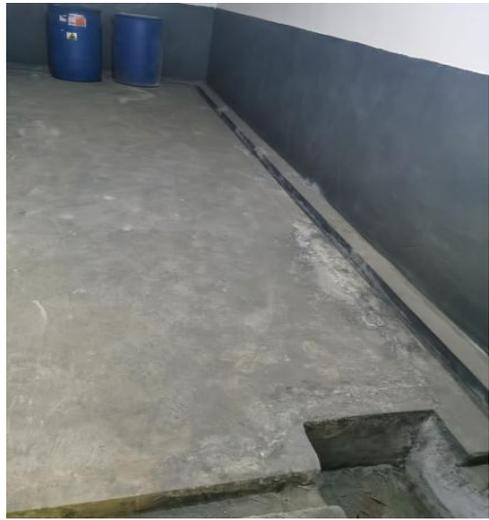
危废室（三）

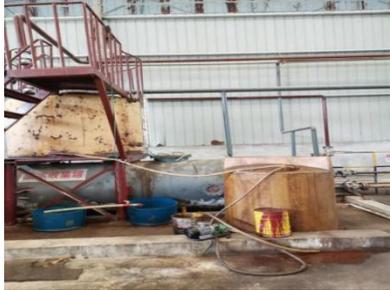
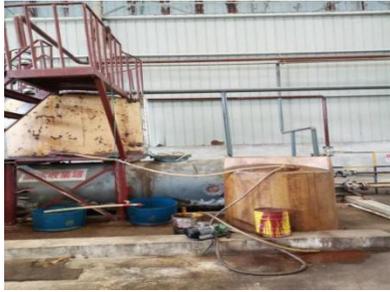
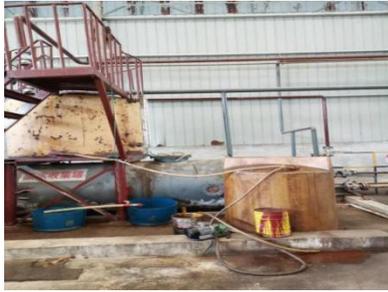
储油桶单层耐腐蚀性非金属材料，无防溢满、滴漏措施，可能发生外溢对土壤造成污染。	<ol style="list-style-type: none"> 1.储油桶设置油类防渗围堰及防渗收集沟引流至油水池处理，或增设防渗漏托盘； 2.对地面油渍进行清洁； 3.加强日常检查、清理及维护。 	整改期限：2022年10月31日前 整改责任人：谢建明

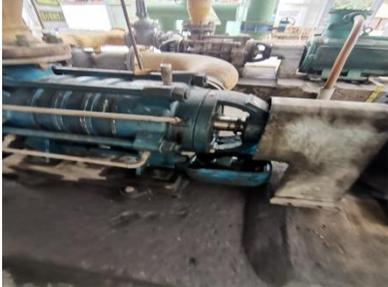
9	散装液体 转运与厂 内运输	脱碳液传 输泵	脱碳工段

<p>脱碳工段的部分传输泵有润滑油滴漏现象，托盘较小，不能收集完全，可能发生渗漏对土壤造成污染。</p>	<ol style="list-style-type: none"> 1.及时维护或更换发生泄漏的传输泵及相关部件； 2.增设托盘并扩大防滴漏范围； 3.加强日常检查、清理及维护。 	<p>整改期限：2022年8月31日前 整改责任人：谢建明</p>
10	散装液体 转运与厂 内运输	废油传输 泵	废油处理单元

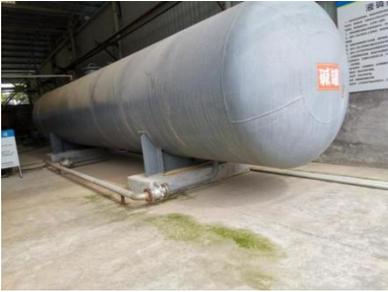
3	液体储存	碱罐 (2018年 启用)	纯水处理单元

单层钢制储罐，无防滴漏措施，地面未进行防碱防腐处理，若发生泄漏可能对土壤造成污染。	<ol style="list-style-type: none"> 1.对碱罐区设置围堰并进行防腐防渗处理； 2.加强日常检查、清理及维护。 	整改期限：2022年10月31日前 整改责任人：张成富
4	液体储存	溶解槽	复合肥车间（目前停用状态）

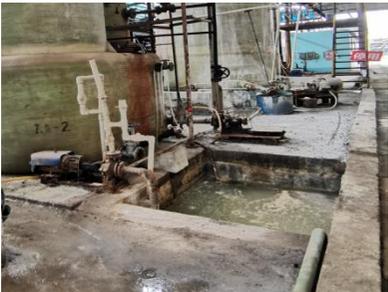
池体内部为玻璃防腐防渗材质，目视检查池面出现老化、破损现象，可能发生泄漏对土壤造成污染。	<ol style="list-style-type: none"> 1.清理池中溶液； 2.重新修建玻璃钢防腐防渗池体，并在其下方设置防腐防渗围堰，减少隐蔽性风险； 3.每年停产维修期间对隐蔽工程开展清理排查工作并做好相应记录； 4.加强日常检查、清理及维护。 	整改期限：2022年10月31日前 整改责任人：张成富
5	散装液体 转运与厂 内运输	盐酸槽、 碱罐	纯水处理单元

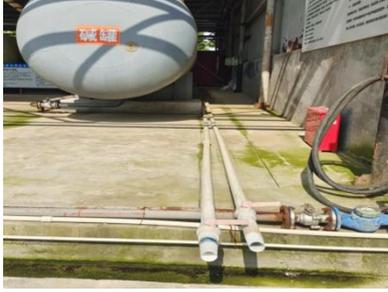
盐酸槽、碱罐进料口无防滴漏措施，残余物料直接进入雨水沟，可能发生外渗污染。	<ol style="list-style-type: none"> 1.在进料口设置防腐防渗专用收集桶或托盘； 2.加强日常检查、清理及维护。 	整改期限：2022年8月31日前 整改责任人：李艾霞

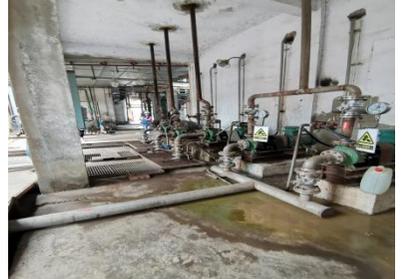
目视检查碳化工段部分氨水运输管道附件、接口处有泄漏现象，液体溢流可能存在外渗污染。	1.及时维护或更换发生泄漏的附件及接口； 2.加强日常检查及维护。	整改期限：2022年8月31日前 整改责任人：谢建明
8	散装液体 转运与厂 内运输	氨水传输 泵	碳化工段储罐区 北侧

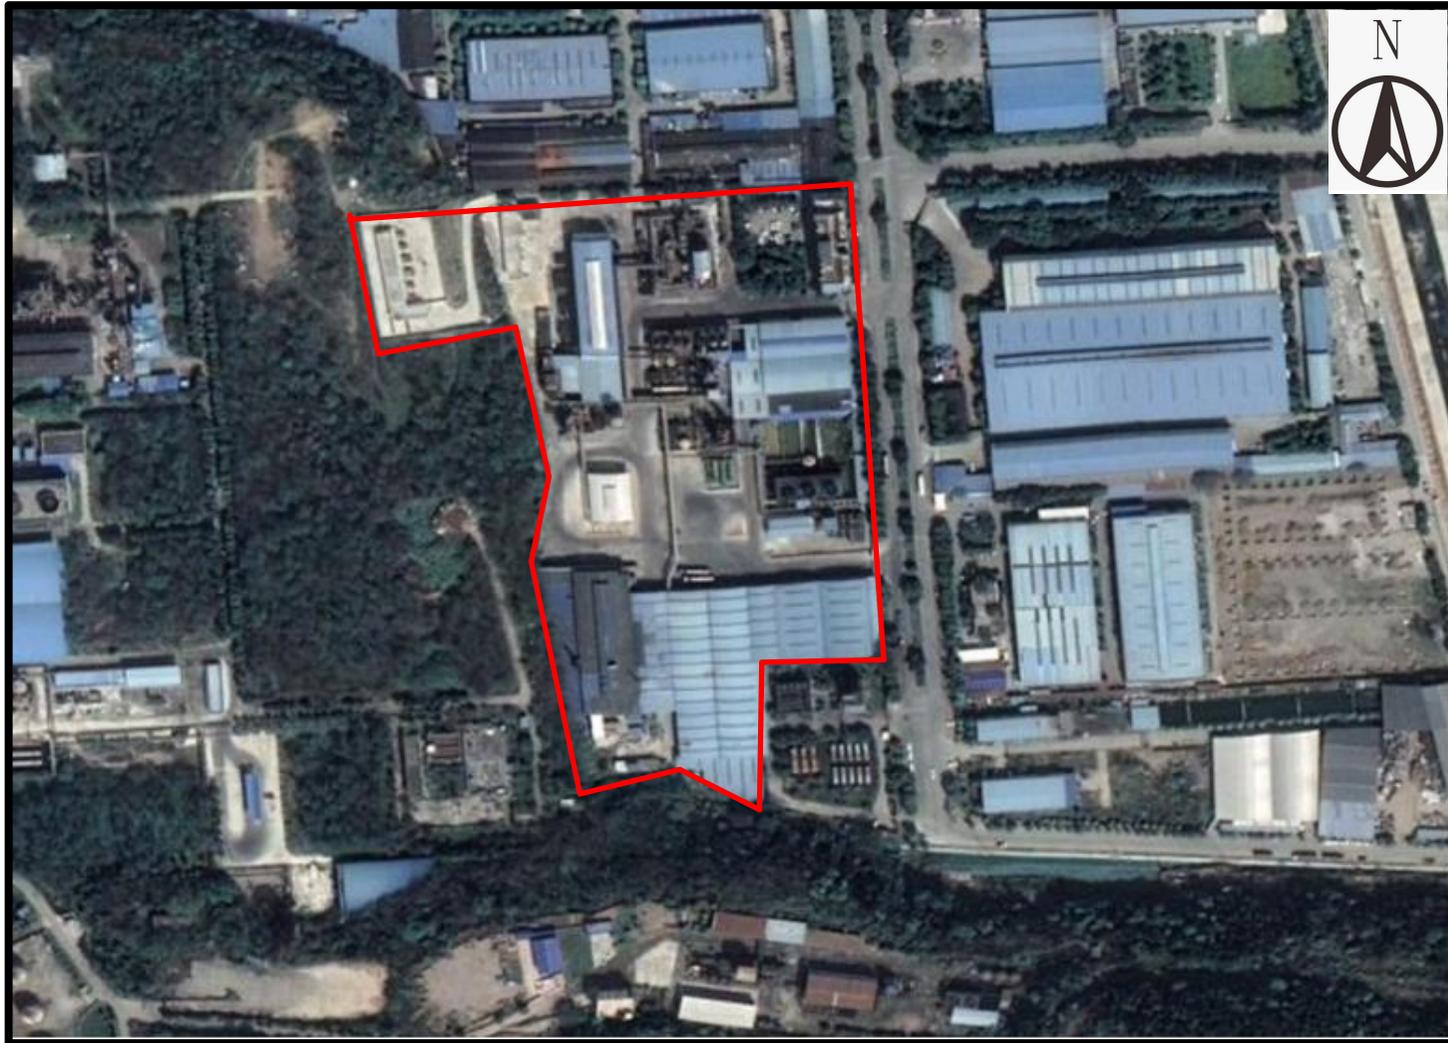
附图3 排查隐患点位分布图

本次排查共排查出13个土壤污染隐患点，涉及的工业活动包括液体储存、散装液体转运与厂内运输、生产区、其他活动区，排查的隐患点位分布图见附图3。
